Commune : **CIVAUX** | Rivière : **Le Goberté**

4 Route du fond d'Orveau

Commentaires : Il s'agit de la façade d'une habitation privée sur laquelle plusieurs repères sont datés. **2** Repère(s) sur le site

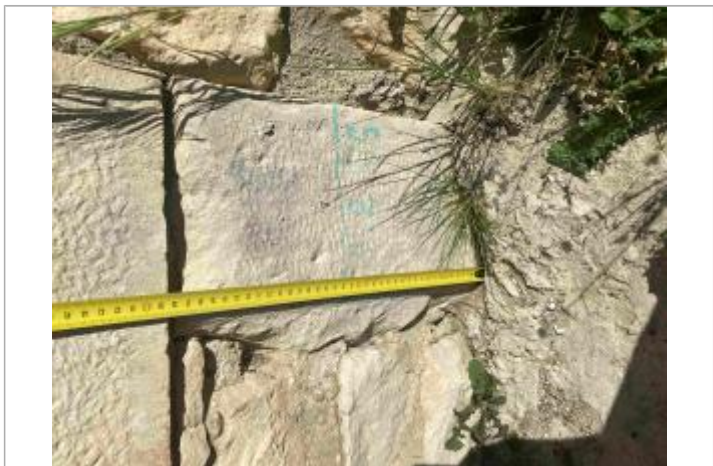
Photographie de CIVA01

Commentaires : Marquage à la peinture verte, daté du 2 février 1995, situé à environ 22 cm du sol et inscrit sur la façade en pierre de l'habitation.

Texte : 2.2.95
Maximum de l'inondation : Oui
Visibilité : Non **État du repère :** Moyen
Pérennité : Moyenne **Repère calculé :** Non
PHEC : Non
