Commune : **CIVAUX** | Rivière : **Le Goberté**

4 Route du fond d'Orveau

Unité de gestion : Vienne-Charente-Atlantique
Code : WEB_S_202508141337 **Date de mise à jour** : 25/11/2025
Auteur : EPTB_Vienne

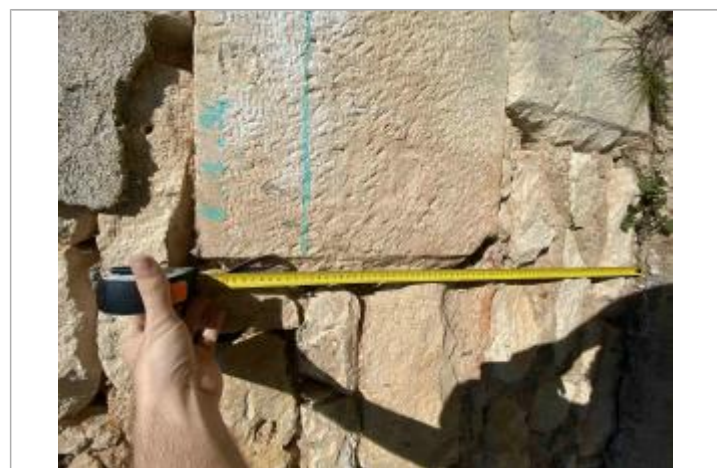
Photographie de CIVA02

Commentaires : Marquage à la peinture, daté du 6 janvier 1994, situé à environ 71 cm du sol et inscrit sur la façade en pierre de l'habitation.

Texte : 6 . 1 . 94
Maximum de l'inondation : Oui
Visibilité : Non **État du repère** : Bon
Pérennité : Moyenne **Repère calculé** : Non
PHEC : Non
