Commune : CIVAUX

Rivière : Le Goberté

4 Route du fond d'Orveau

GÉNÉRAL**Unité de gestion :** Vienne-Charente-Atlantique**Code :** WEB_S_202508141337**Date de mise à jour :** 25/11/2025**Auteur :** EPTB_Vienne

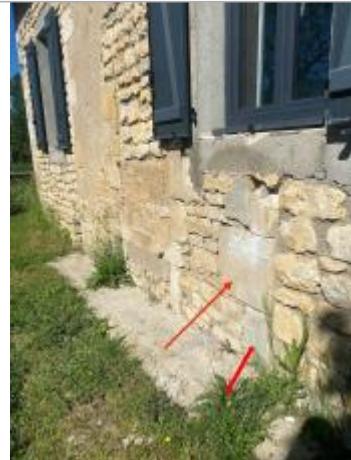
Site - façade du 4 Route du fond d'Orveau

Commentaires : Il s'agit de la façade d'une habitation privée sur laquelle plusieurs repères sont datés.**2**

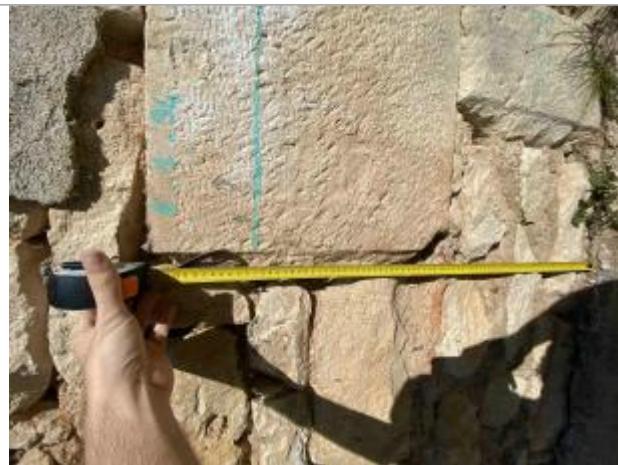
Photographie de CIVA02

**06 janvier 1994**Nature de l'inondation : **Débordement de cours d'eau**Nature du repère : **Marque peinture ou encre****Commentaires :** Marquage à la peinture, daté du 6 janvier 1994, situé à environ 71 cm du sol et inscrit sur la façade en pierre de l'habitation.**GÉNÉRAL****Code :** CIVA02**Auteur :** EPTB_Vienne**Date de mise à jour :**

MARQUE**Texte :** 6 . 1 . 94**Maximum de l'inondation :** Oui**Visibilité :** Non**État du repère :** Bon**Pérennité :** Moyenne**Repère calculé :** Non**PHEC :** Non
