Commune : **CIVAUX**Rivière : **Le Goberté****WC public (Rt de la croche)****Commentaires :** WC public à la droite de la rivière le Goberté.**1**

**GÉNÉRAL****Unité de gestion :** Vienne-Charente-Atlantique**Code :** WEB\_S\_202508192306**Date de mise à jour :** 25/11/2025**Auteur :** EPTB\_Vienne

**Mars 2024**Nature de l'inondation : **Débordement de cours d'eau**Nature du repère : **Laisse d'inondation****Commentaires :** Trace de hauteur d'eau passée non accompagnée d'une date. Très certainement de mars 2024, sur le mur du WC public (côté face à la route de la croche). La hauteur est d'environ de 150 cm du sol. Elle pourrait correspondre à la hauteur d'eau visible sur une photographie du secteur.**GÉNÉRAL****Code :** CIVA07**Date de mise à jour :****Auteur :** EPTB\_Vienne

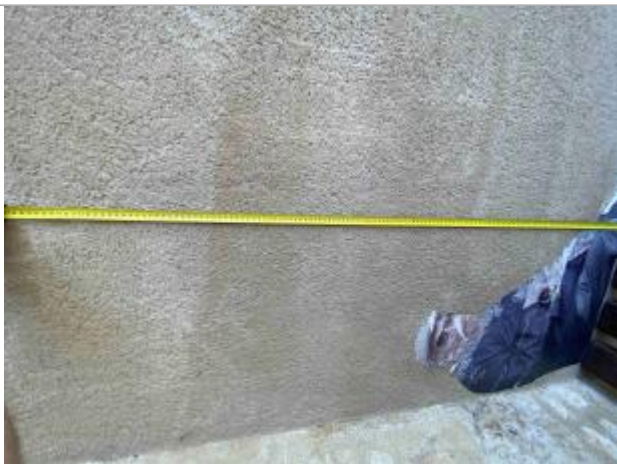
Photographie de CIVA07

**MARQUE****Maximum de l'inondation :** Non renseigné**Visibilité :** Oui**État du repère :** Bon**Pérennité :** Aucune**Repère calculé :** Non**PHEC :** Non**SOURCE DE REPÉRAGE : RECENSEMENT DES REPÈRES DE CRUES  
PAR L'EPTB VIENNE - PHASE OPÉRATIONNELLE DU PAPI VIENNE-  
CLAIN - 10/04/2025****Type de repérage :** Campagne de terrain post-inondation**Organisme :** Etablissement public du bassin de la Vienne
