Commune : **CIVAUX**Rivière : **Le Goberté****WC public (Rt de la croche)****Commentaires** : WC public à la droite de la rivière le Goberté.**1** Repère(s) sur le site**GÉNÉRAL****Unité de gestion** : Vienne-Charente-Atlantique**Code** : WEB_S_202508192306**Date de mise à jour** : 25/11/2025**Auteur** : EPTB_Vienne

Wc/arrêt de bus

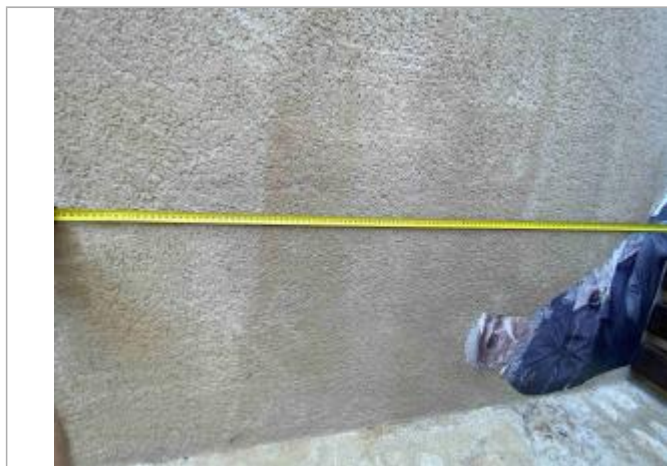
Photographie de CIVA07

**Mars 2024**Nature de l'inondation : **Débordement de cours d'eau**Nature du repère : **Laisse d'inondation****Commentaires** : Trace de hauteur d'eau passée non accompagnée d'une date. Très certainement de mars 2024, sur le mur du WC public (côté face à la route de la croche). La hauteur est d'environ de 150 cm du sol. Elle pourrait correspondre à la hauteur d'eau visible sur une photographie du secteur.**GÉNÉRAL****Code** : CIVA07**Date de mise à jour** :**Auteur** : EPTB_Vienne

MARQUE**Maximum de l'inondation** : Non renseigné**Visibilité** : Oui**État du repère** : Bon**Pérennité** : Aucune**Repère calculé** : Non**PHEC** : Non
