Commune : **CIVAUX**Rivière : **Le Goberté****WC public (Rt de la croche)****Commentaires** : WC public à la droite de la rivière le Goberté.**1** Repère(s) sur le site**GÉNÉRAL****Unité de gestion** : Vienne-Charente-Atlantique**Code** : WEB\_S\_202508192306**Date de mise à jour** : 25/11/2025**Auteur** : EPTB\_Vienne

**GÉOLOCALISATION****Coordonnées WGS84** : X: 0.66171900 / Y: 46.44460000**Coordonnées RGF93 (Lambert 93)** X: 520521.85 / Y: 6596505.15**Coordonnées RGF93 (ETRS89)** : X: 0.661719 / Y: 46.4446**Code Hydro**: L1414000**Rive de référence**: Droite

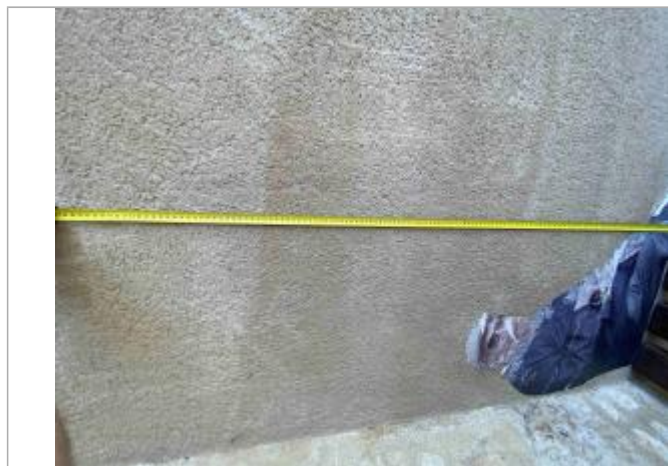
Photographie de CIVA07

**Mars 2024**Nature de l'inondation : **Débordement de cours d'eau**Nature du repère : **Laisse d'inondation****Commentaires** : Trace de hauteur d'eau passée non accompagnée d'une date. Très certainement de mars 2024, sur le mur du WC public (côté face à la route de la croche). La hauteur est d'environ de 150 cm du sol. Elle pourrait correspondre à la hauteur d'eau visible sur une photographie du secteur.**GÉNÉRAL****Code** : CIVA07**Date de mise à jour** :**Auteur** : EPTB\_Vienne

**MARQUE****Maximum de l'inondation** : Non renseigné**Visibilité** : Oui**État du repère** : Bon**Pérennité** : Aucune**Repère calculé** : Non**PHEC** : Non
