Commune : CIVAUX

WC public (Rt de la croche)

GÉNÉRAL**Unité de gestion :** Vienne-Charente-Atlantique**Code :** WEB_S_202508192306 **Date de mise à jour :** 25/11/2025**Auteur :** EPTB_Vienne

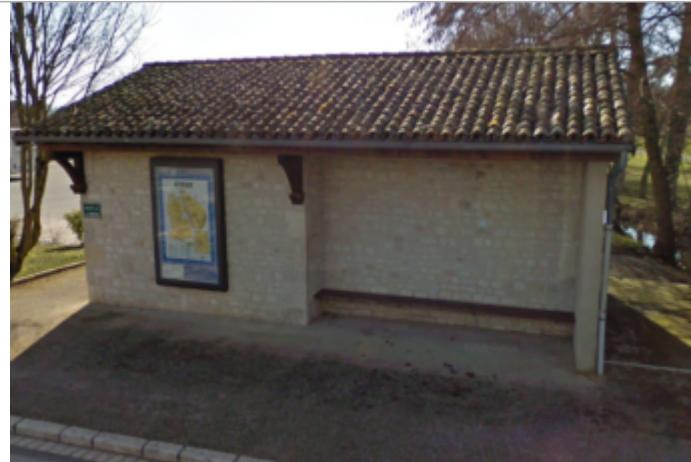
Wc/arrêt de bus

Commentaires : WC public à la droite de la rivière le Goberté.**1**

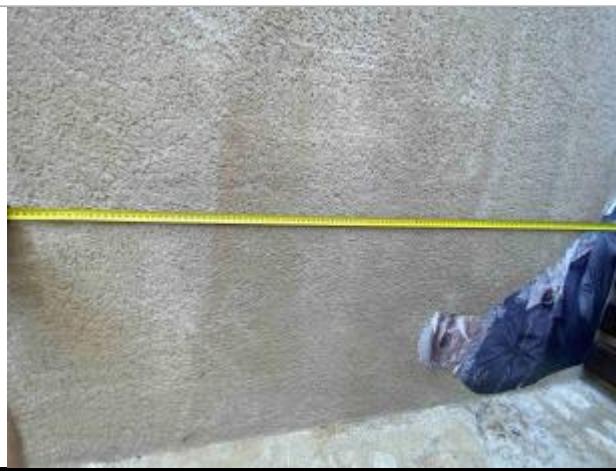
Photographie de CIVA07

Nature de l'inondation : **Débordement de cours d'eau**Nature du repère : **Laisse d'inondation****Commentaires :** Trace de hauteur d'eau passée non accompagnée d'une date. Très certainement de mars 2024, sur le mur du WC public (côté face à la route de la croche). La hauteur est d'environ de 150 cm du sol. Elle pourrait correspondre à la hauteur d'eau visible sur une photographie du secteur.**GÉNÉRAL****Code :** CIVA07**Auteur :** EPTB_Vienne**Date de mise à jour :**

MARQUE**Maximum de l'inondation :** Non renseigné**Visibilité :** Oui**Pérennité :** Aucune**PHEC :** Non**État du repère :** Bon**Repère calculé :** Non**SOURCE DE REPÉRAGE : RECENSEMENT DES REPÈRES DE CRUES PAR L'EPTB VIENNE - PHASE OPÉRATIONNELLE DU PAPI VIENNE-CLAIN - 10/04/2025****Type de repérage :** Campagne de terrain post-inondation**Organisme :** Etablissement public du bassin de la Vienne
