Commune : **CIVAUX**

Rivière : **Le Goberté**

Commentaires : Mur en lambris à l'intérieur du Café des Sports

Code : CIVA08**Auteur :** EPTB_Vienne**Date de mise à jour :**

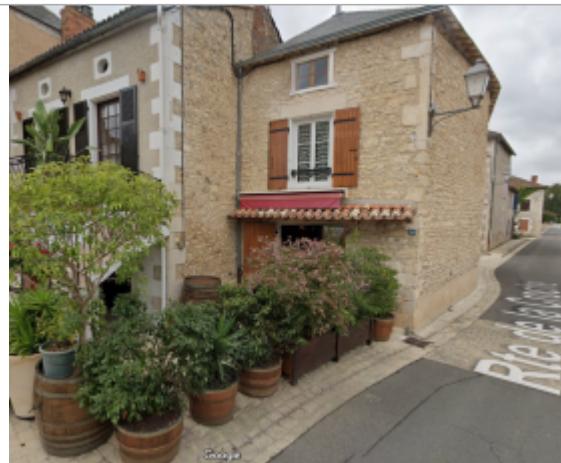
Façade du café des sport

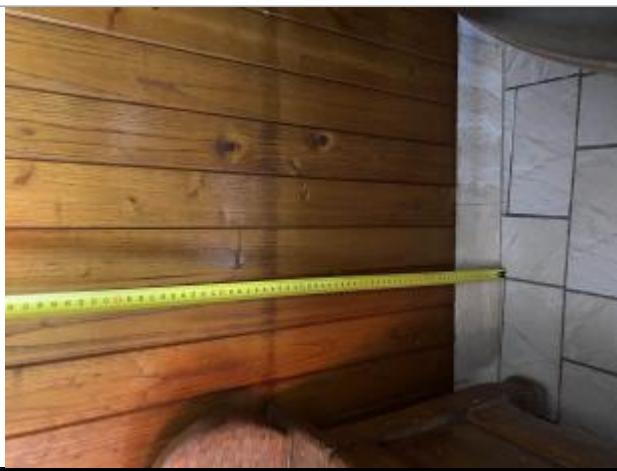
Photographie de CIVA08

Nature de l'inondation : **Débordement de cours d'eau**Nature du repère : **Laisse d'inondation****Commentaires :** Sur un mur en lambris à l'intérieur du Café des Sports se trouve une laisse d'inondation (trace d'humidité/hauteur d'eau) à environ 45 cm du sol. La gérant du café a indiqué que la trace est liée au débordement du Goberté de mars 2024.

Maximum de l'inondation : Oui**Visibilité :** Non**État du repère :** Bon**Pérennité :** Moyenne**SOURCE DE REPÉRAGE : RECENSEMENT DES REPÈRES DE CRUES PAR L'EPTB VIENNE - PHASE OPÉRATIONNELLE DU PAPI VIENNE-CLAIN - 10/04/2025****Type de repérage :** Campagne de terrain post-inondation**Organisme :** Etablissement public du bassin de la Vienne
