Commune : **CIVAUX**Rivière : **Le Goberté****24 Place de Gomelange****Commentaires** : Mur en lambris à l'intérieur du Café des Sports**1** Repère(s) sur le site**GÉNÉRAL****Unité de gestion** : Vienne-Charente-Atlantique**Code** : WEB_S_202508193950**Date de mise à jour** : 25/11/2025**Auteur** : EPTB_Vienne

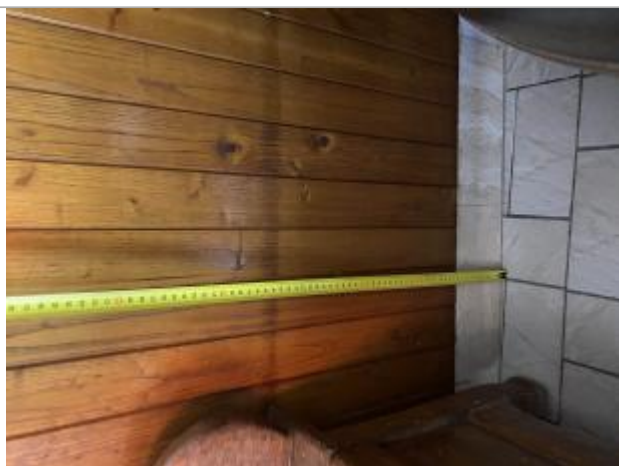
Photographie de CIVA08

**Mars 2024**Nature de l'inondation : **Débordement de cours d'eau**Nature du repère : **Laisse d'inondation****Commentaires** : Sur un mur en lambris à l'intérieur du Café des Sports se trouve une laisse d'inondation (trace d'humidité/hauteur d'eau) à environ 45 cm du sol. La gérant du café a indiqué que la trace est liée au débordement du Goberté de mars 2024.**GÉNÉRAL****Code** : CIVA08**Date de mise à jour** :**Auteur** : EPTB_Vienne
