Commune : **CIVAUX**Rivière : **Le Goberté**

## Restaurant la Bisquine (entrée côté terrasse)

**Unité de gestion :** Vienne-Charente-Atlantique**Code :** WEB\_S\_202508190048    **Date de mise à jour :** 25/11/2025**Auteur :** EPTB\_Vienne

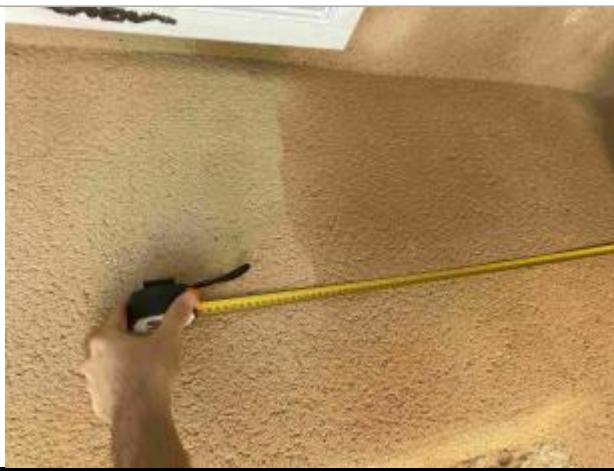
Photographie de CIVA11

Nature de l'inondation : **Débordement de cours d'eau**Nature du repère : **Laisse d'inondation****Commentaires :** Trace de hauteur d'eau non datée, mais très probablement liée au débordement du Goberté de 2024 (mars). Elle est à environ 110 cm du sol.

**Maximum de l'inondation :** Oui**Visibilité :** Oui**Pérennité :** Aucune**PHEC :** Non**État du repère :** Moyen**Repère calculé :** Non
