Commune : **CIVAUX**Rivière : **La Vienne**

## Portail (côté jardin) du 3 Lieu-Dit Les Cailloches

**SOURCE DE REPÉRAGE : RECENSEMENT DES REPÈRES DE CRUES PAR L'EPTB VIENNE - PHASE OPÉRATIONNELLE DU PAPI VIENNE-CLAIN - 10/04/2025**

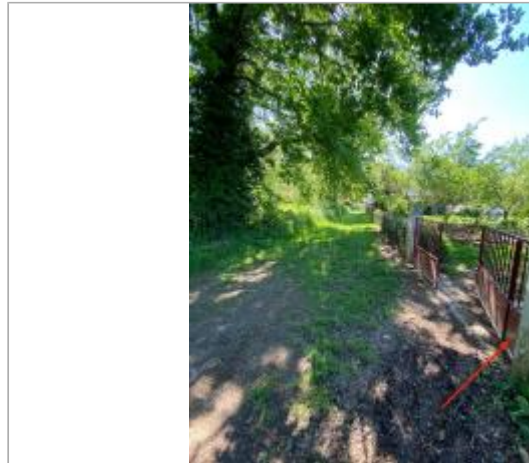
Portail (3 Lieu-dit Les Cailloches)

**Commentaires :** Sur un portail rouge se trouvent deux marques.

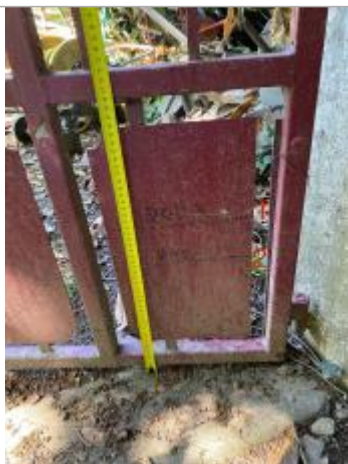
Photographie de CIVA12

**Commentaires :** Sur le portail rouge côté jardin (entre l'habitation et la Vienne), une marque datée de 2023 est visible à environ 32 cm du sol. Elle se situe au-dessus d'une autre marque, également datée de 2023. L'incertitude demeure toutefois quant au ou aux mois exacts correspondant à ces repères.

**État du repère :** Moyen

**Pérennité :** Moyenne

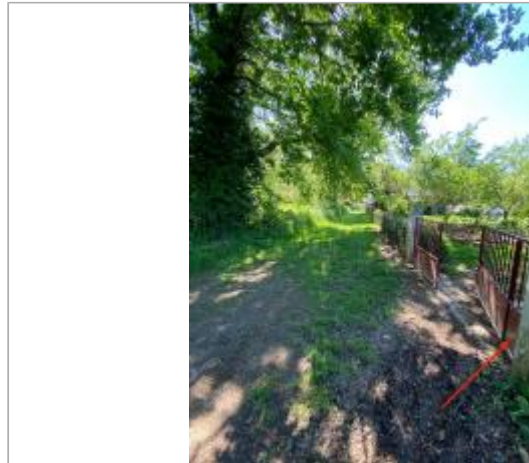
Portail (3 Lieu-dit Les Cailloches)

**Commentaires :** Sur un portail rouge se trouvent deux marques.

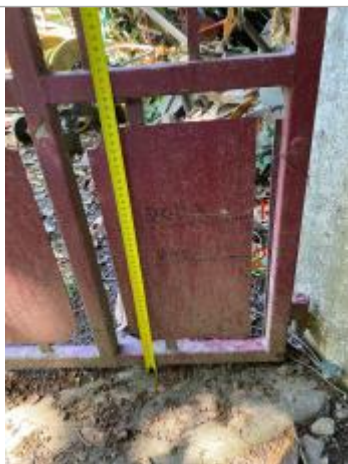
Photographie de CIVA13 (& CIVA12)

**Commentaires :** Sur le portail rouge côté jardin (entre l'habitation et la Vienne), une marque datée de 2023 est visible à environ 25 cm du sol. Elle se situe en-dessous d'une autre marque, également datée de 2023. L'incertitude demeure toutefois quant au ou aux mois exacts correspondant à ces repères.

**État du repère :** Moyen

**Pérennité :** Moyenne
