Commune : **CIVAUX**Rivière : **La Vienne****Portail (côté jardin) du 3 Lieu-Dit Les Cailloches****Commentaires** : Sur un portail rouge se trouvent deux marques.**2**

**GÉNÉRAL****Unité de gestion** : Vienne-Charente-Atlantique**Code** : WEB\_S\_202508191139**Date de mise à jour** : 25/11/2025**Auteur** : EPTB\_Vienne

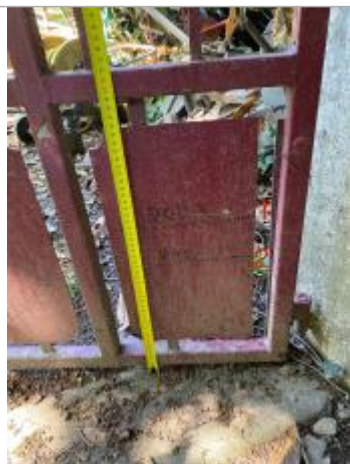
Photographie de CIVA13 (&amp; CIVA12)

**Commentaires** : Sur le portail rouge côté jardin (entre l'habitation et la Vienne), une marque datée de 2023 est visible à environ 25 cm du sol. Elle se situe en-dessous d'une autre marque, également datée de 2023. L'incertitude demeure toutefois quant au ou aux mois exacts correspondant à ces repères.

**MARQUE****Maximum de l'inondation** : Oui**Visibilité** : Oui**État du repère** : Moyen**Pérennité** : Moyenne**Repère calculé** : Non**PHEC** : Non**SOURCE DE REPÉRAGE : RECENSEMENT DES REPÈRES DE CRUES PAR L'EPTB VIENNE - PHASE OPÉRATIONNELLE DU PAPI VIENNE-CLAIN - 10/04/2025****Type de repérage** : Campagne de terrain post-inondation**Organisme** : Etablissement public du bassin de la Vienne
