Commune : CIVAUX

WC public (Rt de la croche - Côté parking)

Rivière : Le Goberté

Code : WEB_S_202508195712

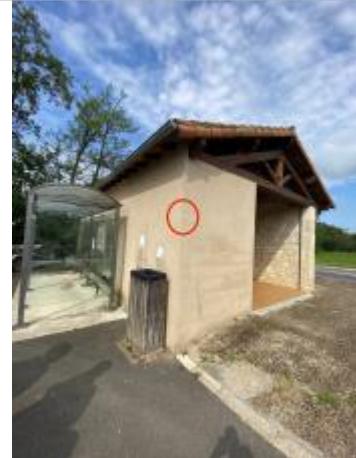
WC public (côté parking)

Commentaires : Mur du WC public face au parking

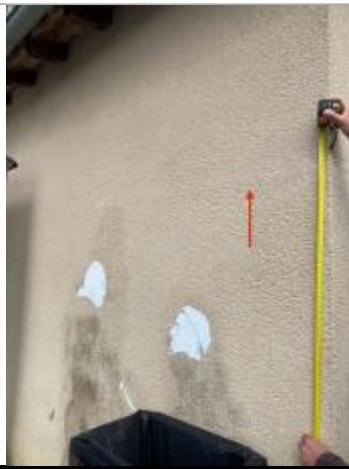
Photographie de CIVA14

Commentaires : Sur le mur du WC public, une marque en forme de croix à la craie blanche, non datée, est visible à 195 cm du sol. D'après le témoignage d'un adjoint de la commune, elle correspond au débordement du Goberté survenu en mars 2024.
