Commune : **CIVAUX**Rivière : **Le Goberté****WC public (Rt de la croche - Côté parking)****Commentaires** : Mur du WC public face au parking**1**

**GÉNÉRAL****Unité de gestion** : Vienne-Charente-Atlantique**Code** : WEB\_S\_202508195712 **Date de mise à jour** : 25/11/2025**Auteur** : EPTB\_Vienne

**Mars 2024**Nature de l'inondation : **Débordement de cours d'eau**Nature du repère : **Marque peinture ou encre****Commentaires** : Sur le mur du WC public, une marque en forme de croix à la craie blanche, non datée, est visible à 195 cm du sol. D'après le témoignage d'un adjoint de la commune, elle correspond au débordement du Goberté survenu en mars 2024.**GÉNÉRAL****Code** : CIVA14**Date de mise à jour** :**Auteur** : EPTB\_Vienne

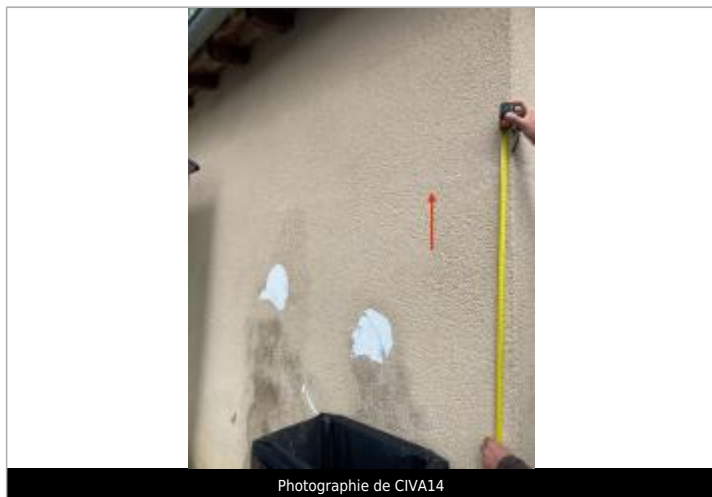
Photographie de CIVA14

**MARQUE****Maximum de l'inondation** : Oui**Visibilité** : Oui**État du repère** : Moyen**Pérennité** : Moyenne**Repère calculé** : Non**PHEC** : Non
