Commune : **CIVAUX**

Rivière : **Le Goberté**

## Grange (Mur extérieur) du restaurant la Bisquine

## Mars 2024

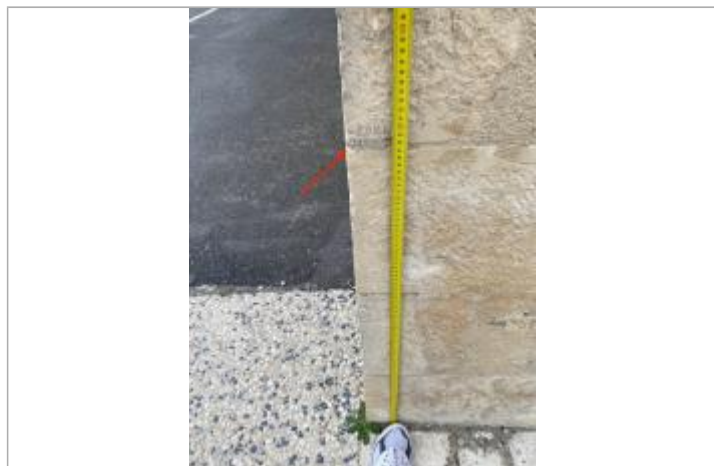
Photographie de CIVA16

**Commentaires :** Marque au crayon datée de 2024 sur le mur de la grange du restaurant la Bisquine à environ 88 cm du sol. Elle est associée au débordement du Goberté en mars 2024.

**Texte :** 2024  
**Maximum de l'inondation :** Oui  
**Visibilité :** Oui **État du repère :** Bon  
**Pérennité :** Moyenne
