Commune : **CIVAUX**Rivière : **Le Goberté****Parking (rue des Pres Nouveaux)****Commentaires** : Il s'agit d'un muret présent dans le parking. Il sert de repère visuel et est associé à un témoignage.**1** Repère(s) sur le site**GÉNÉRAL****Unité de gestion** : Vienne-Charente-Atlantique**Code** : WEB_S_202508192737**Date de mise à jour** : 25/11/2025**Auteur** : EPTB_Vienne

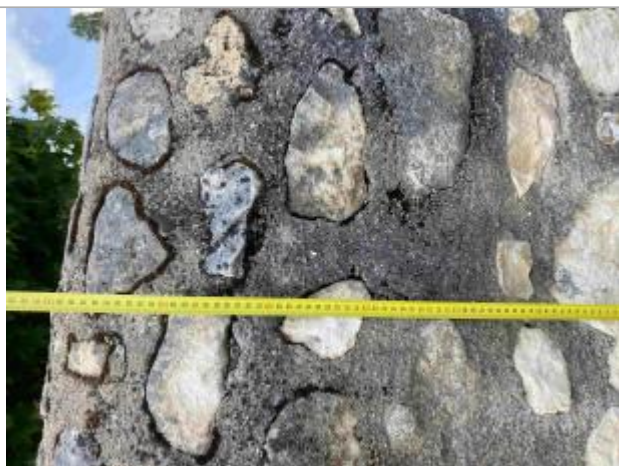
**Mars 2024**Nature de l'inondation : **Débordement de cours d'eau**Nature du repère : **Témoignage oral****Commentaires** : Témoignage de Mr Courault (adjoint de la mairie de Civaux) qui indique que l'eau est arrivée au-dessus du mur en mars 2024 « On ne voyait plus le mur ». Le mur en question étant de 150 cm.**GÉNÉRAL****Code** : CIVA15**Date de mise à jour** :**Auteur** : EPTB_Vienne

Photographie du mur (CIVA15)
