Commune : **SMARVES**

Rivière : **Le Clain**

## Pilier au 27 Moulin

## Décembre 1982

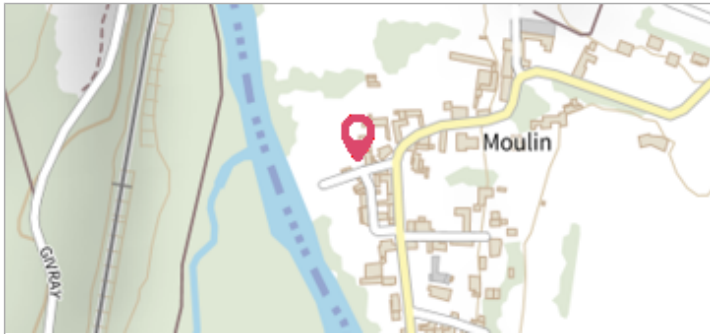
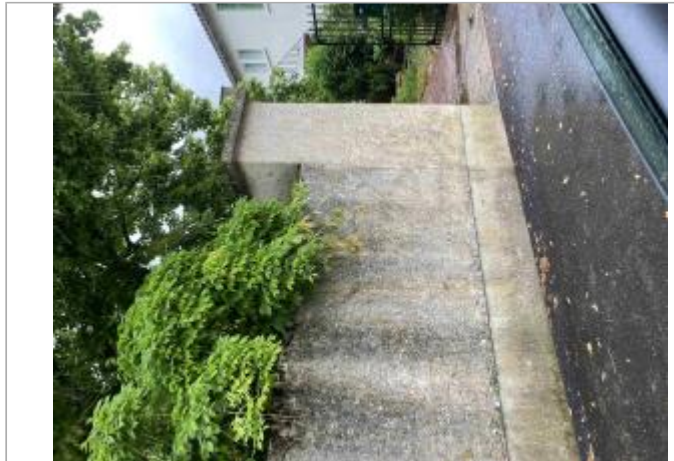
Pilier (27 Moulin)

**Commentaires** : Le pilier sert de repère visuel en cas de montée d'eau pour les habitants du secteur Moulin.

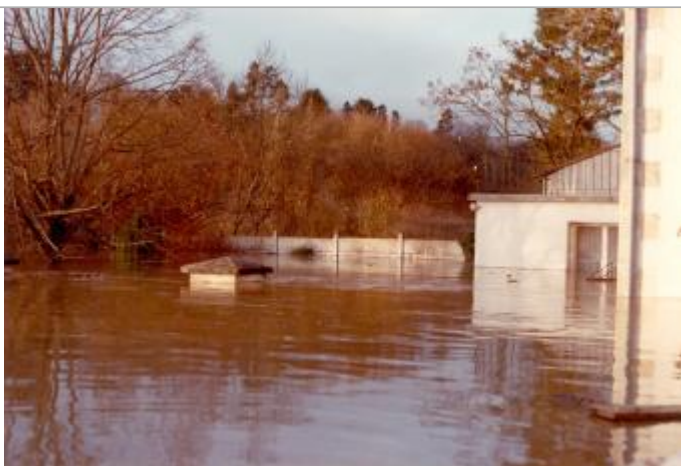
**Commentaires** : Le repère correspond à une photographie prise en décembre 1982 (© J. Marchetto). Selon un témoignage, l'eau était montée à 5 cm sous la pointe de diamant du pilier, soit environ 210 cm au-dessus du sol. Aucune marque n'est aujourd'hui visible sur le pilier.

Vue sur le pilier en 1982 (© J. Marchetto)
