Commune : **SMARVES**Rivière : **Le Clain****Habitation au 7 du moulin (porte de garage)****Commentaires** : Sur la façade de l'habitation - au dessus de la porte de garage.**1**

GÉNÉRAL**Unité de gestion** : Vienne-Charente-Atlantique**Code** : WEB_S_202508203010**Date de mise à jour** : 25/11/2025**Auteur** : EPTB_Vienne

SOURCE DE REPÉRAGE : RECENSEMENT DES REPÈRES DE CRUES PAR L'EPTB VIENNE - PHASE OPÉRATIONNELLE DU PAPI VIENNE-CLAIN - 10/04/2025**Type de repérage** : Campagne de terrain post-inondation**Organisme(s)** : Etablissement public du bassin de la Vienne

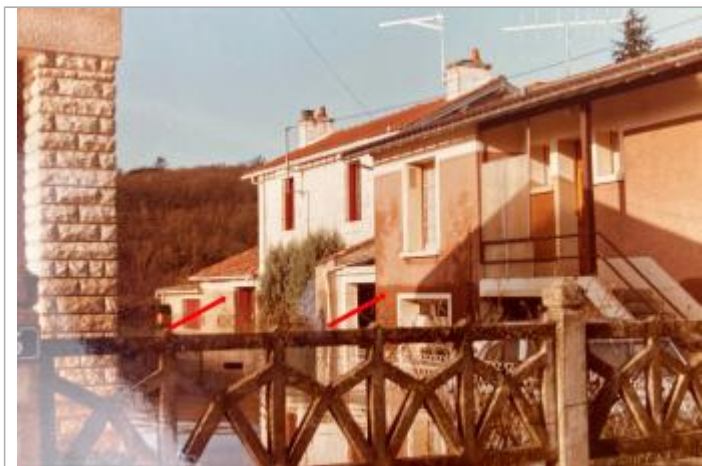
**Décembre 1982**Nature de l'inondation : **Débordement de cours d'eau**Nature du repère : **Photographie****Commentaires** : Le repère correspond à une photographie prise en 1982 (© Puigrenier). Selon un témoignage et la photographie qui présente une trace de la hauteur de l'eau, l'eau serait montée à environ 200 cm au-dessus du sol. Aucune marque n'est aujourd'hui visible sur le mur (façade).**GÉNÉRAL****Code** : SMAR03**Date de mise à jour** :**Auteur** : EPTB_Vienne

Vue sur la façade au 7 du Moulin (traces de hauteur d'eau) -- © Puigrenier
