Commune : **SMARVES**Rivière : **Le Clain**

Habitation au 7 du moulin (porte de garage)

Unité de gestion : Vienne-Charente-Atlantique**Code :** WEB_S_202508203010**Date de mise à jour :** 25/11/2025**Auteur :** EPTB_Vienne

Code : SMAR03**Auteur :** EPTB_Vienne**Date de mise à jour :**

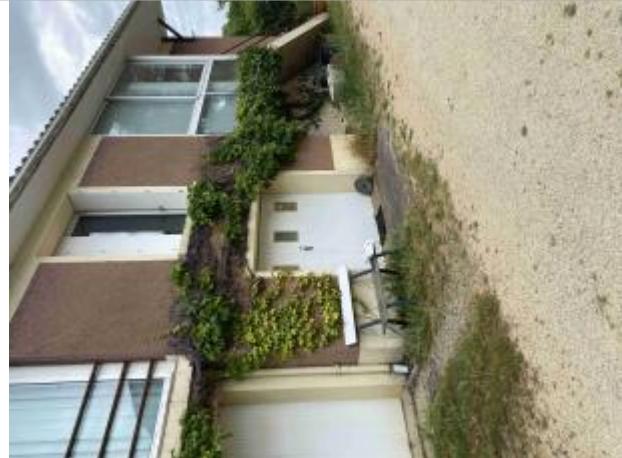
Commentaires : Sur la façade de l'habitation - au dessus de la porte de garage.**1**

Façade du 7 du Moulin

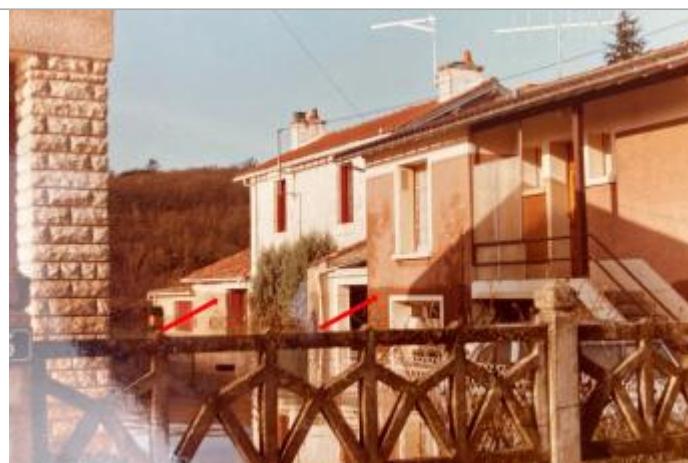
Nature de l'inondation : **Débordement de cours d'eau**Nature du repère : **Photographie****Commentaires :** Le repère correspond à une photographie prise en 1982 (© Puigrenier). Selon un témoignage et la photographie qui présente une trace de la hauteur de l'eau, l'eau serait montée à environ 200 cm au-dessus du sol. Aucune marque n'est aujourd'hui visible sur le mur (façade).

Vue sur la façade au 7 du Moulin (traces de hauteur d'eau) -- © Puigrenier
