Commune : **SMARVES** | Rivière : **Le Clain**

Habitation au 7 du moulin (porte de garage)

GÉNÉRAL

SOURCE DE REPÉRAGE : RECENSEMENT DES REPÈRES DE CRUES PAR L'EPTB VIENNE - PHASE OPÉRATIONNELLE DU PAPI VIENNE-CLAIN - 10/04/2025

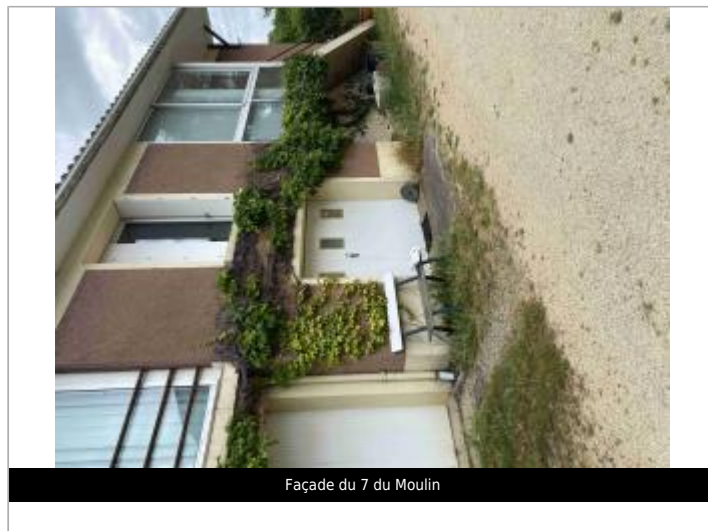
Commentaires : Sur la façade de l'habitation - au dessus de la porte de garage.

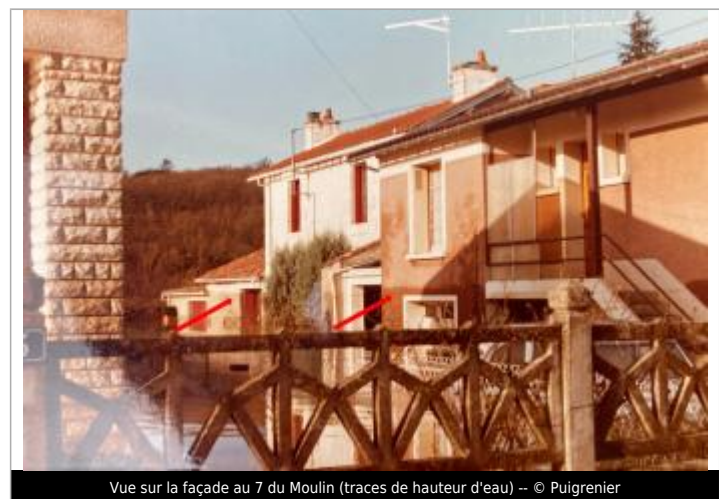
Décembre 1982

Commentaires : Le repère correspond à une photographie prise en 1982 (© Puigrenier). Selon un témoignage et la photographie qui présente une trace de la hauteur de l'eau, l'eau serait montée à environ 200 cm au-dessus du sol. Aucune marque n'est aujourd'hui visible sur le mur (façade).

Maximum de l'inondation : Oui
Visibilité : Oui **État du repère :** Bon
Pérennité : Moyenne
