Commune : **SMARVES**Rivière : **Le Clain**

## Au 3 du Moulin -- pilier d'entrée de l'habitation

**1** Repère(s) sur le site**GÉNÉRAL**

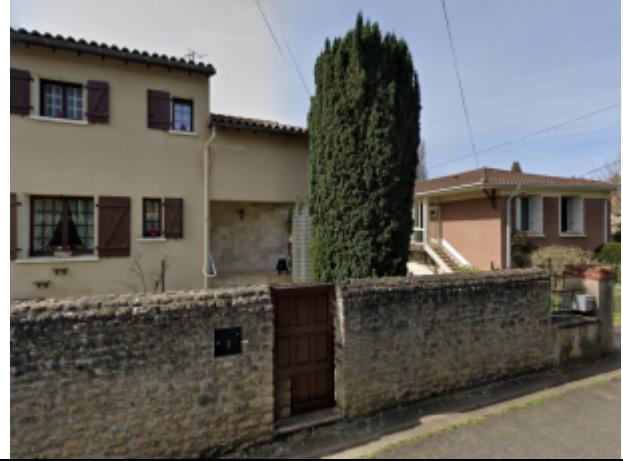
Vue sur le pilier de l'habitation (© google map)

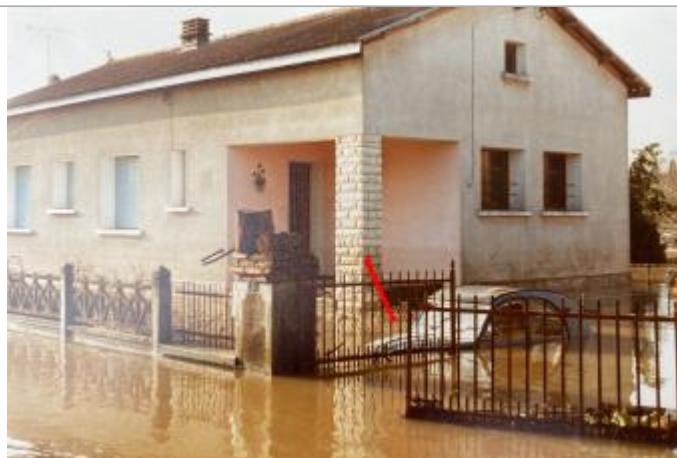
**Commentaires :** Le repère correspond à une photographie prise en décembre 1982 (© Puigrenier). Selon un témoignage et la photographie l'eau serait montée à environ 100 cm au-dessus du sol. Aucune marque n'est aujourd'hui visible sur le pilier.

Vue sur le pilier et la trace de la hauteur d'eau (© Puigrenier)
