Commune : **SMARVES**Rivière : **Le Clain****Au 3 du Moulin -- pilier d'entrée de l'habitation****1** Repère(s) sur le site**GÉNÉRAL****Unité de gestion :** Vienne-Charente-Atlantique**Code :** WEB_S_202508205340 **Date de mise à jour :** 25/11/2025**Auteur :** EPTB_Vienne

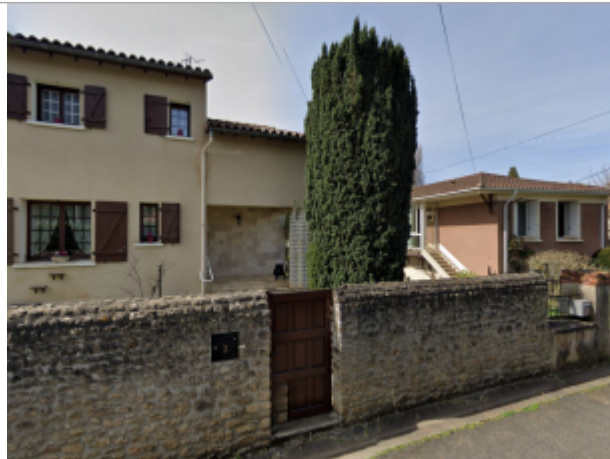
Vue sur le pilier de l'habitation (© google map)

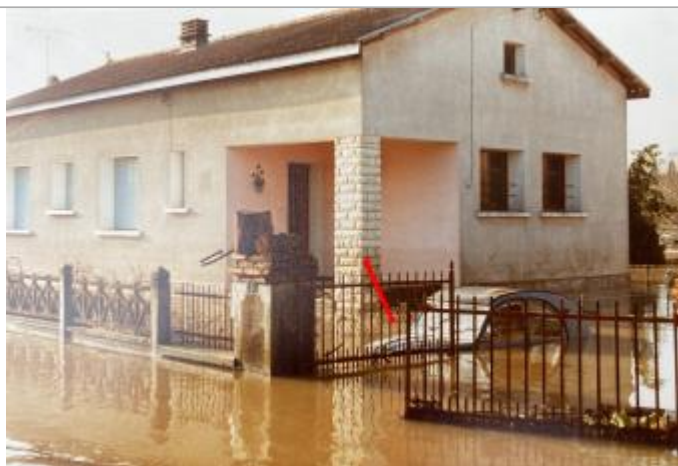
**Décembre 1982**Nature de l'inondation : **Débordement de cours d'eau**Nature du repère : **Photographie****Commentaires :** Le repère correspond à une photographie prise en décembre 1982 (© Puigrenier). Selon un témoignage et la photographie l'eau serait montée à environ 100 cm au-dessus du sol. Aucune marque n'est aujourd'hui visible sur le pilier.**GÉNÉRAL****Code :** SMAR04**Date de mise à jour :****Auteur :** EPTB_Vienne

Vue sur le pilier et la trace de la hauteur d'eau (© Puigrenier)
