Commune : **MIGNE-AUXANCES**Rivière : **L' Auxance****2 rue de Monfleury (mur en pierre)****Commentaires** : Mur en pierre à l'entrée d'un jardin privé.**2** Repère(s) sur le site**GÉNÉRAL****Unité de gestion** : Vienne-Charente-Atlantique**Code** : WEB_S_202508225133 **Date de mise à jour** : 25/11/2025**Auteur** : EPTB_Vienne

GÉOLOCALISATION**Coordonnées WGS84** : X: 0.30290400 / Y: 46.62882000**Coordonnées RGF93 (Lambert 93)** X: 493689.16 / Y: 6617830.14**Coordonnées RGF93 (ETRS89)** : X: 0.302904 / Y: 46.62882**Code Hydro**: L24-0300 **Rive de référence**: Gauche**1961**

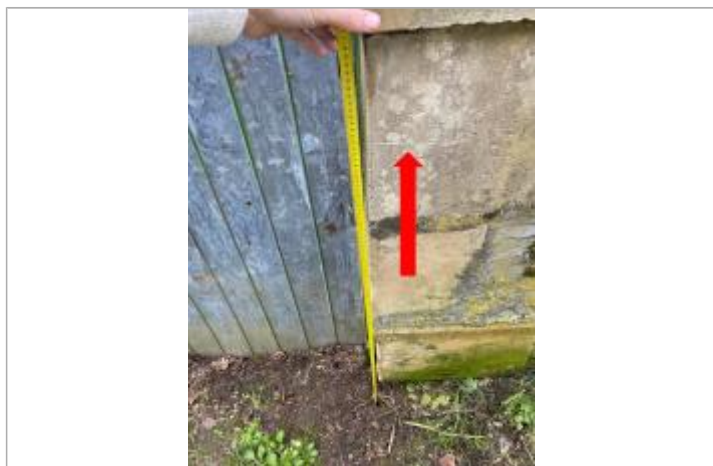
Photographie de MIAU09

Nature de l'inondation : **Débordement de cours d'eau**Altitude calculée de l'eau : **80 m**Nature du repère : **Marque gravée****Commentaires** : Gravure de l'année 1961 à environ 96 cm du sol, sur l'encadrement (mur en pierre) de la porte du jardin.**GÉNÉRAL****Code** : MIAU09**Date de mise à jour** :**Auteur** : EPTB_Vienne

MARQUE**Texte** : 1961**Maximum de l'inondation** : Oui**Visibilité** : Oui**État du repère** : Mauvais**Pérennité** : Moyenne**Repère calculé** : Non**PHEC** : Non**SOURCE DE REPÉRAGE : RECENSEMENT DES REPÈRES DE CRUES PAR L'EPTB VIENNE - PHASE OPÉRATIONNELLE DU PAPI VIENNE-CLAIN - 10/04/2025****Type de repérage** : Campagne de terrain post-inondation**Organisme(s)** : Etablissement public du bassin de la Vienne**NIVELLEMENT DE MIAU09 (SOGREAH N°73 - FÉVRIER 2005)****Méthode** : Nivellement direct**Organisme** : SOGREAH**Commentaires sur le nivellement** : Nivellement réalisé dans le cadre d'une définition des zones inondables des vallées de l'Auxance et de la Vendelogne (rapport datant de février 2005).**Référence nivelée** : Marque d'inondation**Système altimétrique** : NGF IGN 1969 (système normal)**Altitude de la référence (en m)** : 80.000 m**Différence entre le niveau d'eau et la référence (en m)** : 0.000 m**Altitude calculée de l'eau (en m)** : 80
