Commune : **MIGNE-AUXANCES**Rivière : **L' Auxance****2 rue de Monfleury (mur en pierre)****Commentaires** : Mur en pierre à l'entrée d'un jardin privé.**2** Repère(s) sur le site**GÉNÉRAL****Unité de gestion** : Vienne-Charente-Atlantique**Code** : WEB\_S\_202508225133 **Date de mise à jour** : 25/11/2025**Auteur** : EPTB\_Vienne

**GÉOLOCALISATION****Coordonnées WGS84** : X: 0.30290400 / Y: 46.62882000**Coordonnées RGF93 (Lambert 93)** X: 493689.16 / Y: 6617830.14**Coordonnées RGF93 (ETRS89)** : X: 0.302904 / Y: 46.62882**Code Hydro**: L24-0300 **Rive de référence**: Gauche**1961**

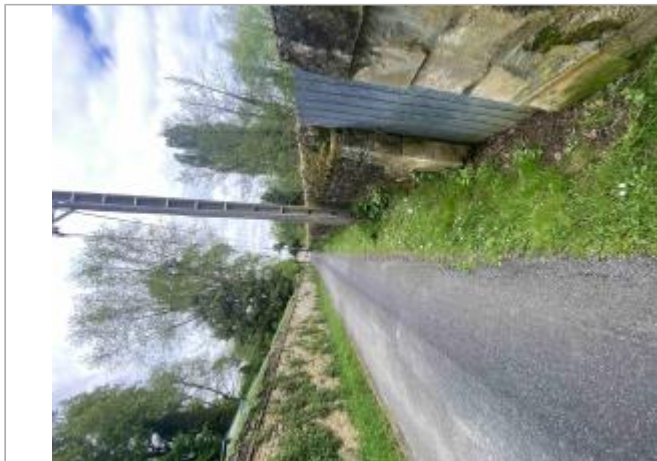
Rue Monfleury (à droite, à la porte bleu l'entrée du jardin)

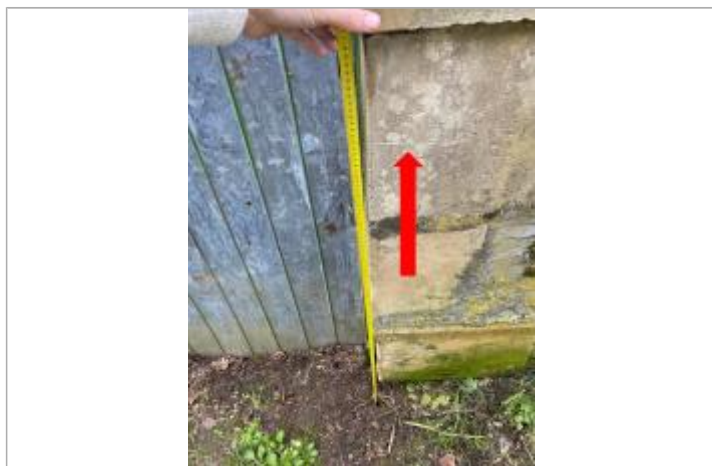
Photographie de MIAU09

Nature de l'inondation : **Débordement de cours d'eau**Altitude calculée de l'eau : **80 m**Nature du repère : **Marque gravée****Commentaires** : Gravure de l'année 1961 à environ 96 cm du sol, sur l'encadrement (mur en pierre) de la porte du jardin.**GÉNÉRAL****Code** : MIAU09**Date de mise à jour** :**Auteur** : EPTB\_Vienne

**MARQUE****Texte** : 1961**Maximum de l'inondation** : Oui**Visibilité** : Oui**État du repère** : Mauvais**Pérennité** : Moyenne**Repère calculé** : Non**PHEC** : Non**SOURCE DE REPÉRAGE : RECENSEMENT DES REPÈRES DE CRUES PAR L'EPTB VIENNE - PHASE OPÉRATIONNELLE DU PAPI VIENNE-CLAIN - 10/04/2025****Type de repérage** : Campagne de terrain post-inondation**Organisme(s)** : Etablissement public du bassin de la Vienne**NIVELLEMENT DE MIAU09 (SOGREAH N°73 - FÉVRIER 2005)****Méthode** : Nivellement direct**Organisme** : SOGREAH**Commentaires sur le nivellement** : Nivellement réalisé dans le cadre d'une définition des zones inondables des vallées de l'Auxance et de la Vendelogne (rapport datant de février 2005).**Référence nivelée** : Marque d'inondation**Système altimétrique** : NGF IGN 1969 (système normal)**Altitude de la référence (en m)** : 80.000 m**Différence entre le niveau d'eau et la référence (en m)** : 0.000 m**Altitude calculée de l'eau (en m)** : 80

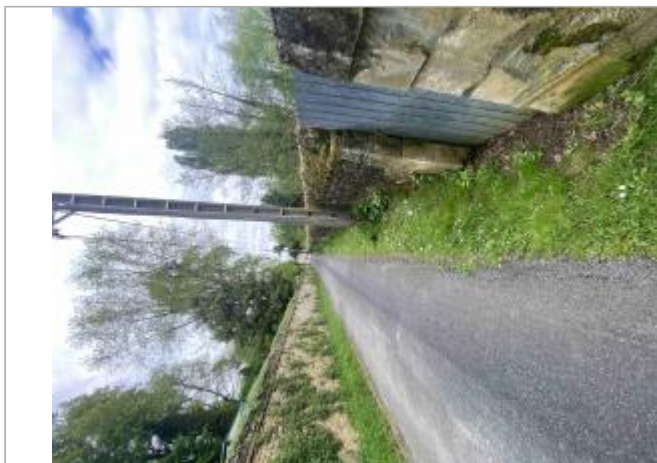
Rue Monfleury (à droite, à la porte bleu l'entrée du jardin)

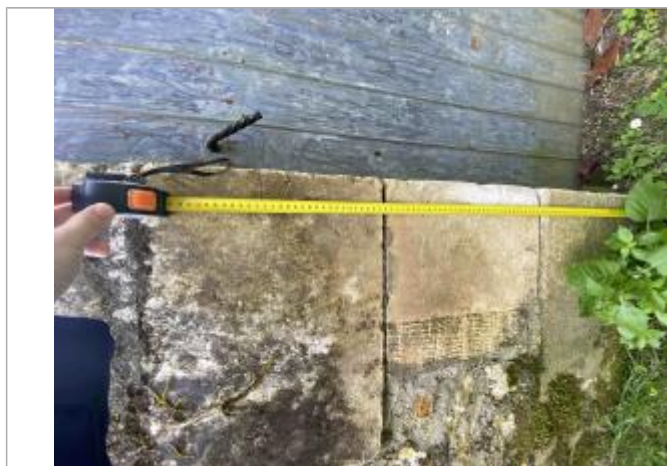
Photographie de MIAU07

**GÉOLOCALISATION****Coordonnées WGS84** : X: 0.30290400 / Y: 46.62882000**Coordonnées RGF93 (Lambert 93)** X: 493689.16 / Y: 6617830.14**Coordonnées RGF93 (ETRS89)** : X: 0.302904 / Y: 46.62882**Code Hydro**: L24-0300 **Rive de référence**: Gauche**1911**Nature de l'inondation : **Débordement de cours d'eau**Altitude calculée de l'eau : **80.02 m**Nature du repère : **Marque gravée****Commentaires** : Gravure de l'année 1911 à environ 92 cm du sol, sur l'encadrement (mur en pierre) de la porte du jardin.**GÉNÉRAL****Code** : MIAU07**Date de mise à jour** :**Auteur** : EPTB\_Vienne

**MARQUE****Texte** : 1911**Maximum de l'inondation** : Oui**Visibilité** : Oui**État du repère** : Mauvais**Pérennité** : Moyenne**Repère calculé** : Non**PHEC** : Non

**SOURCE DE REPÉRAGE : RECENSEMENT DES REPÈRES DE CRUES PAR L'EPTB VIENNE - PHASE OPÉRATIONNELLE DU PAPI VIENNE-CLAIN - 10/04/2025****Type de repérage** : Campagne de terrain post-inondation**Organisme(s)** : Etablissement public du bassin de la Vienne**NIVELLEMENT DE MIAU07 / SOGREAH (N°73)****Méthode** : Nivellement direct**Organisme** : SOGREAH**Commentaires sur le nivellement** : Nivellement réalisé dans le cadre d'une définition des zones inondables des vallées de l'Auxance et de la Vendelogne (rapport datant de février 2005).**Référence nivelée** : Marque d'inondation**Système altimétrique** : NGF IGN 1969 (système normal)**Altitude de la référence (en m)** : 80.020 m**Différence entre le niveau d'eau et la référence (en m)** : 0.000 m**Altitude calculée de l'eau (en m)** : 80.02
