Commune : **MIGNE-AUXANCES**Rivière : **L' Auxance****2 rue de Monfleury (mur en pierre)****Commentaires** : Mur en pierre à l'entrée d'un jardin privé.**2**

**GÉNÉRAL****Unité de gestion** : Vienne-Charente-Atlantique**Code** : WEB\_S\_202508225133**Date de mise à jour** : 25/11/2025**Auteur** : EPTB\_Vienne

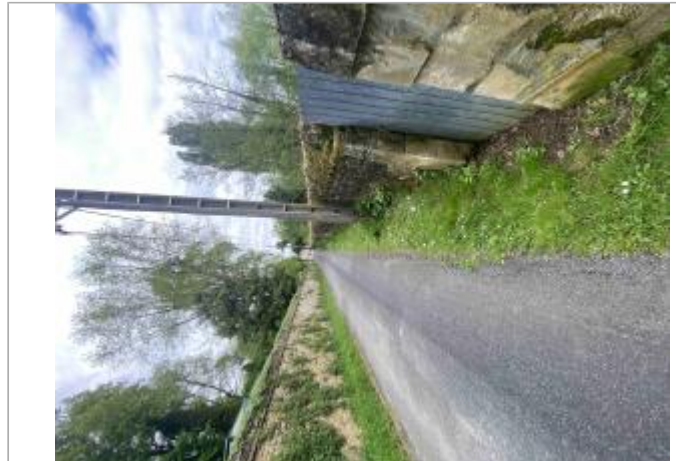
Rue Monfleury (à droite, à la porte bleu l'entrée du jardin)

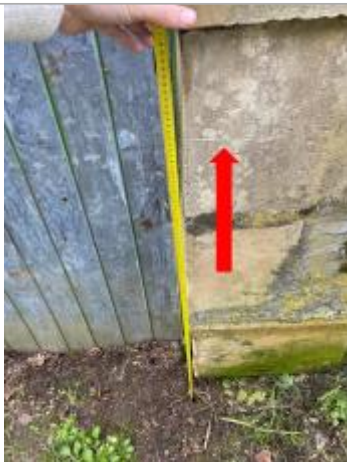
Photographie de MIAU09

**1961**Nature de l'inondation : **Débordement de cours d'eau**Altitude calculée de l'eau : **80 m**Nature du repère : **Marque gravée****Commentaires** : Gravure de l'année 1961 à environ 96 cm du sol, sur l'encadrement (mur en pierre) de la porte du jardin.**GÉNÉRAL****Code** : MIAU09**Date de mise à jour** :**Auteur** : EPTB\_Vienne

**MARQUE****Texte** : 1961**Maximum de l'inondation** : Oui**Visibilité** : Oui**État du repère** : Mauvais**Pérennité** : Moyenne**Repère calculé** : Non**PHEC** : Non**SOURCE DE REPÉRAGE : RECENSEMENT DES REPÈRES DE CRUES PAR L'EPTB VIENNE - PHASE OPÉRATIONNELLE DU PAPI VIENNE-CLAIN - 10/04/2025****Type de repérage** : Campagne de terrain post-inondation**Organisme** : Etablissement public du bassin de la Vienne**NIVELLEMENT DE MIAU09 (SOGREAH N°73 - FÉVRIER 2005)****Méthode** : Nivellement direct**Organisme** : SOGREAH**Commentaires sur le nivellement** : Nivellement réalisé dans le cadre d'une définition des zones inondables des vallées de l'Auxance et de la Vendelogne (rapport datant de février 2005).**Référence nivelée** : Marque d'inondation**Système altimétrique** : NGF IGN 1969 (système normal)**Altitude de la référence (en m)** : 80.000 m**Différence entre le niveau d'eau et la référence (en m)** : 0.000 m**Altitude calculée de l'eau (en m)** : 80 m
