Commune : **MIGNE-AUXANCES**Rivière : **L' Auxance****Garage habitation (côté impasse du 12 rue du 8 mai 1945).****2**

GÉNÉRAL**Unité de gestion :** Vienne-Charente-Atlantique**Code :** WEB_S_202508221637 **Date de mise à jour :** 25/11/2025**Auteur :** EPTB_Vienne

GÉOLOCALISATION**Coordonnées WGS84 :** X: 0.31097390 / Y: 46.62648040**Coordonnées RGF93 (Lambert 93) :** X: 494297.37 / Y: 6617549.41**Coordonnées RGF93 (ETRS89) :** X: 0.3109739 / Y: 46.6264804**Code Hydro:** L24-0300 **Rive de référence:** Gauche**1983**Nature de l'inondation : **Débordement de cours d'eau**Altitude calculée de l'eau : **77.17 m**Nature du repère : **Marque gravée****Commentaires :** À l'intérieur du garage (proximité de la porte) de l'habitation, sur un mur en pierre est gravé l'année 1983 à environ 56 - 57 cm du sol.**GÉNÉRAL****Code :** MIAU13**Date de mise à jour :****Auteur :** EPTB_Vienne

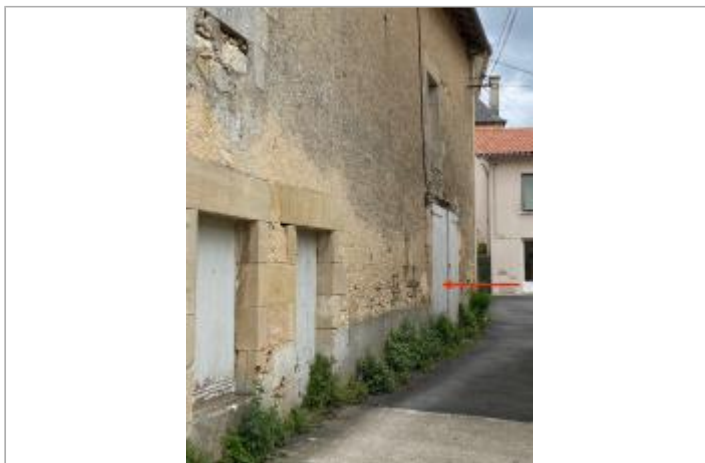
Vue sur le garage de l'habitation

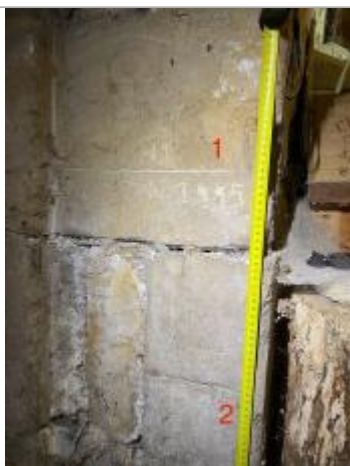
Photographie de MIAU13 (marque n°2)

MARQUE**Texte :** 1983**Maximum de l'inondation :** Oui**Visibilité :** Non**État du repère :** Moyen**Pérennité :** Longue**Repère calculé :** Non**PHEC :** Non**SOURCE DE REPÉRAGE : RECENSEMENT DES REPÈRES DE CRUES PAR L'EPTB VIENNE - PHASE OPÉRATIONNELLE DU PAPI VIENNE-CLAIN - 10/04/2025****Type de repérage :** Campagne de terrain post-inondation**Organisme(s) :** Etablissement public du bassin de la Vienne**NIVELLEMENT DE MIAU13 (SOGREAH N°79 - FÉVRIER 2005)****Méthode :** Nivellement direct**Organisme :** SOGREAH**Commentaires sur le nivellement :** Nivellement réalisé dans le cadre d'une définition des zones inondables des vallées de l'Auxance et de la Vendelogne (rapport datant de février 2005).**Référence nivelée :** Marque d'inondation**Système altimétrique :** NGF IGN 1969 (système normal)**Altitude de la référence (en m) :** 77.170 m**Différence entre le niveau d'eau et la référence (en m) :** 0.000 m**Altitude calculée de l'eau (en m) :** 77.17

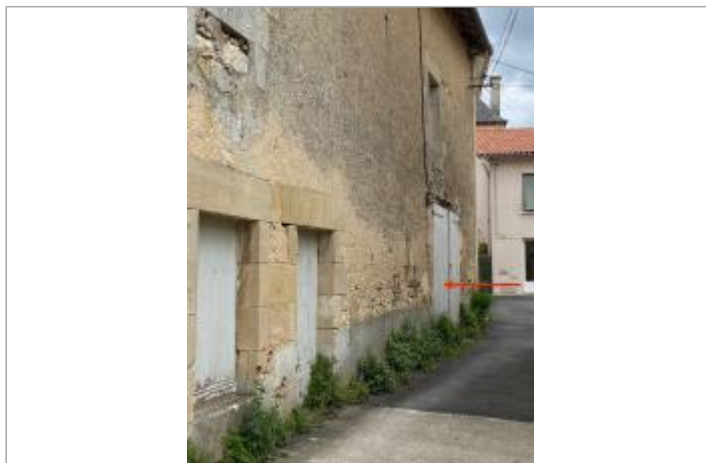
Vue sur le garage de l'habitation

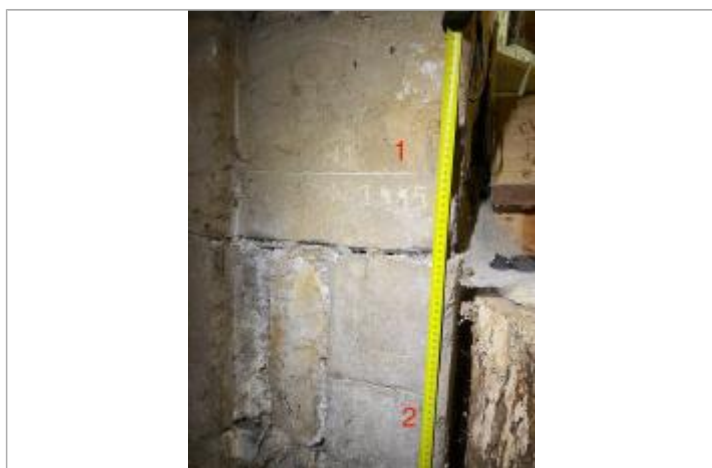
Photographie de MIAU12 (trace N°1)

Nature de l'inondation : **Débordement de cours d'eau**Altitude calculée de l'eau : **77.46 m**Nature du repère : **Marque gravée****Commentaires :** À l'intérieur du garage (proximité de la porte) de l'habitation, sur un mur en pierre est gravé l'année 1995 à environ 86 cm du sol.**GÉNÉRAL****Code :** MIAU12**Date de mise à jour :****Auteur :** EPTB_Vienne

MARQUE**Texte :** 1995**Maximum de l'inondation :** Oui**Visibilité :** Non**État du repère :** Bon**Pérennité :** Longue**Repère calculé :** Non**PHEC :** Oui**SOURCE DE REPÉRAGE :** RECENSEMENT DES REPÈRES DE CRUES PAR L'EPTB VIENNE - PHASE OPÉRATIONNELLE DU PAPI VIENNE-CLAIN - 10/04/2025**Type de repérage :** Campagne de terrain post-inondation**Organisme(s) :** Etablissement public du bassin de la Vienne**NIVELLEMENT DE MIAU12 (SOGREAH N°79 - FÉVRIER 2005)****Méthode :** Nivellement direct**Organisme :** SOGREAH**Commentaires sur le nivellement :** Nivellement réalisé dans le cadre d'une définition des zones inondables des vallées de l'Auxance et de la Vendologne (rapport datant de février 2005).**Référence nivelée :** Marque d'inondation**Système altimétrique :** NGF IGN 1969 (système normal)**Altitude de la référence (en m) :** 77.460 m**Différence entre le niveau d'eau et la référence (en m) :** 0.000 m**Altitude calculée de l'eau (en m) :** 77.46
