Commune : **MIGNE-AUXANCES**

## Rue de Monfleury (mur en pierre)

Rivière : **L' Auxance**

### SOURCE DE REPÉRAGE : RECENSEMENT DES REPÈRES DE CRUES PAR L'EPTB VIENNE - PHASE OPÉRATIONNELLE DU PAPI VIENNE-CLAIN - 10/04/2025

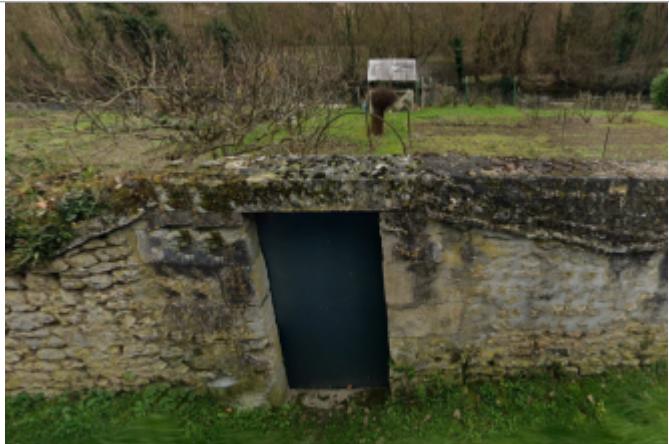
- Mur en pierre - Rue Monfleury

Commentaires : Mur d'encadrement d'une porte d'entrée de jardin privé.

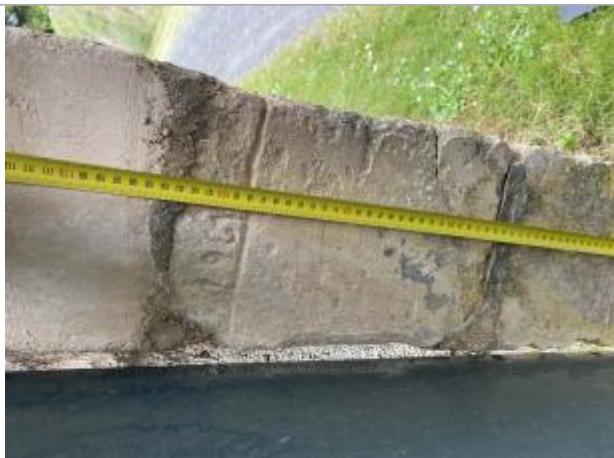
Photographie de MIAU14

**1961**Nature de l'inondation : **Débordement de cours d'eau**Altitude calculée de l'eau : **80.06 m**Nature du repère : **Marque gravée****Commentaires :** Gravure datée de 1961 - trace entrée jardin (encadrement) à environ 98 cm du sol.

**Texte :** 1961**Maximum de l'inondation :** Oui**Visibilité :** Oui**État du repère :** Bon**Pérennité :** Longue**Repère calculé :** Non**PHEC :** Non
