Commune : **MIGNE-AUXANCES**Rivière : **L' Auxance****Rue de Monfleury (mur en pierre)****Commentaires** : Mur d'encadrement d'une porte d'entrée de jardin privé.**1** Repère(s) sur le site**GÉNÉRAL****Unité de gestion** : Vienne-Charente-Atlantique**Code** : WEB_S_202508224304 **Date de mise à jour** : 25/11/2025**Auteur** : EPTB_Vienne

- Mur en pierre - Rue Monfleury

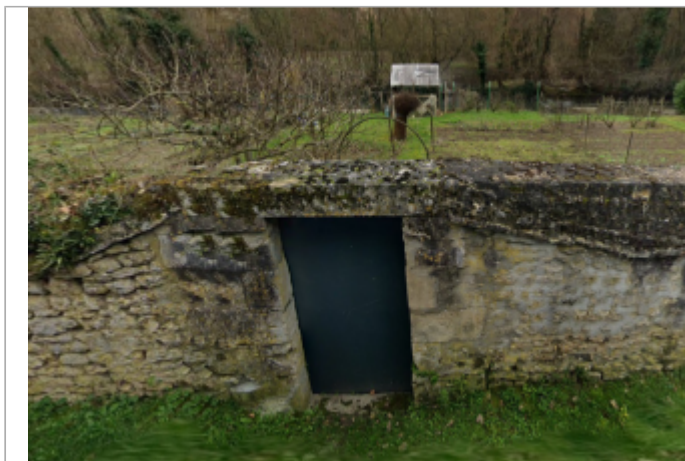
Nature de l'inondation : **Débordement de cours d'eau**Altitude calculée de l'eau : **80.06 m**Nature du repère : **Marque gravée****Commentaires** : Gravure datée de 1961 - trace entrée jardin (encadrement) à environ 98 cm du sol.**GÉNÉRAL****Code** : MIAU14**Date de mise à jour** :**Auteur** : EPTB_Vienne

MARQUE**Texte** : 1961**Maximum de l'inondation** : Oui**Visibilité** : Oui**État du repère** : Bon**Pérennité** : Longue**Repère calculé** : Non**PHEC** : Non**SOURCE DE REPÉRAGE : RECENSEMENT DES REPÈRES DE CRUES PAR L'EPTB VIENNE - PHASE OPÉRATIONNELLE DU PAPI VIENNE-CLAIN - 10/04/2025****Type de repérage** : Campagne de terrain post-inondation**Organisme(s)** : Etablissement public du bassin de la Vienne**NIVELLEMENT DE MIAU14 (SOGREAH N°72 - FÉVRIER 2005)****Méthode** : Nivellement direct**Organisme** : SOGREAH**Commentaires sur le nivellement** : Nivellement réalisé dans le cadre d'une définition des zones inondables des vallées de l'Auxance et de la Vendelogne (rapport datant de février 2005).**Référence nivelée** : Marque d'inondation**Système altimétrique** : NGF IGN 1969 (système normal)**Altitude de la référence (en m)** : 80.060 m**Différence entre le niveau d'eau et la référence (en m)** : 0.000 m**Altitude calculée de l'eau (en m)** : 80.06
