Commune : **VIVONNE** | Rivière : **La Vonne**

**1 Avenue de Bordeaux (façade mairie)**

**GÉNÉRAL**

**SOURCE DE REPÉRAGE :** RECENSEMENT DES REPÈRES DE CRUES PAR L'EPTB VIENNE - PHASE OPÉRATIONNELLE DU PAPI VIENNE-CLAIN - 10/04/2025

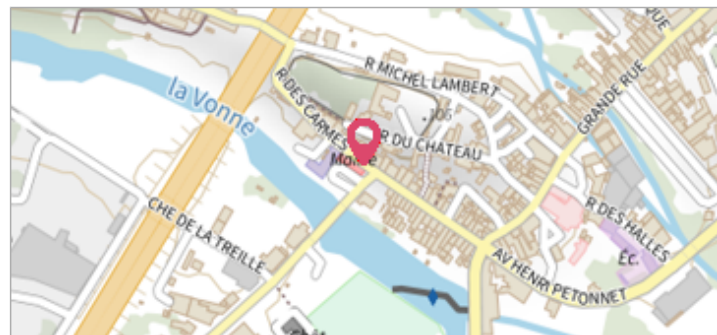
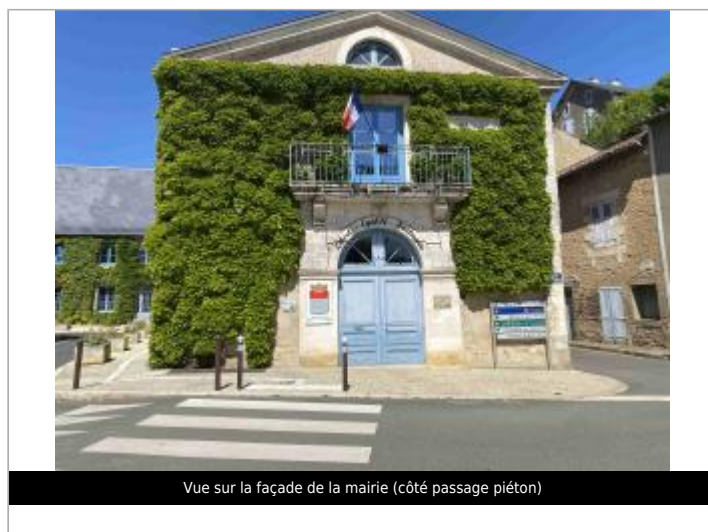
**Commentaires :** Trace de hauteur d'eau à environ 41 cm du sol (laisse d'inondation) observée sur la façade de la mairie. Elle pourrait correspondre à la photographie issue de l'ouvrage de Jacques Roussel (1982) montrant le débordement de la Vonne, où la même trace est visible.

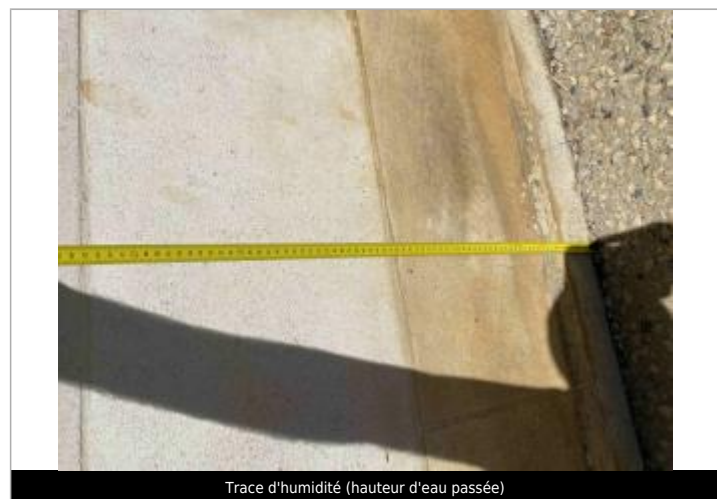
Trace d'humidité (hauteur d'eau passée)
