Commune : **CHATEAU-LARCHER**Rivière : **La Clouère****Bâtiment (face au terrain de football)****Commentaires** : Il s'agit de l'arrière du bâtiment (long) au sud des terrains.**2**

**GÉNÉRAL****Unité de gestion** : Vienne-Charente-Atlantique**Code** : WEB\_S\_202508265154**Date de mise à jour** : 25/11/2025**Auteur** : EPTB\_Vienne

Commune : **CHATEAU-LARCHER** | Rivière : **La Clouère**

**Bâtiment (face au terrain de football)**

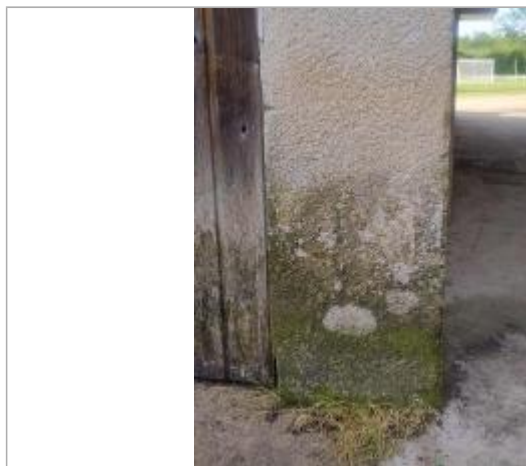
Nature de l'inondation : **Débordement de cours d'eau**Altitude calculée de l'eau : **95.28 m**Nature du repère : **Laisse d'inondation****Commentaires** : Laisse d'inondation à environ 80 cm du sol, associée à la crue de 2017 de la Clouère. La hauteur a été mesurée à côté de la grande porte en bois du bâtiment (niveau du pilier/coin du mur).**GÉNÉRAL****Code** : CHLA02**Date de mise à jour** :**Auteur** : EPTB\_Vienne

**MARQUE****Maximum de l'inondation** : Oui**Visibilité** : Oui**État du repère** : Bon**Pérennité** : Moyenne**Repère calculé** : Non**PHEC** : Non

Vue sur la laisse d'inondation

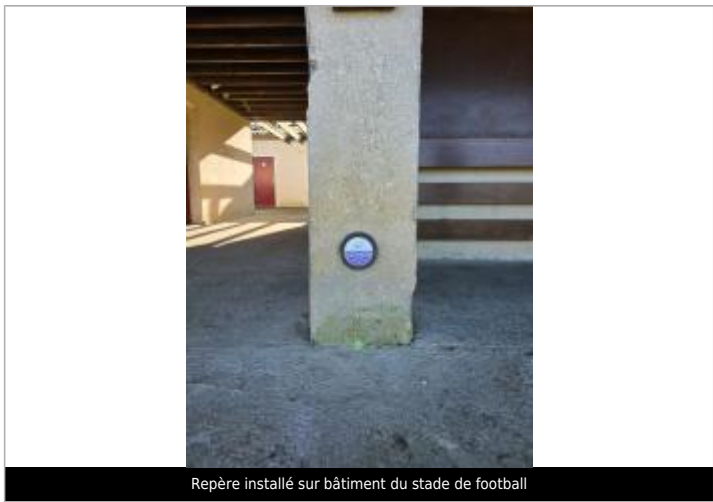
Nature de l'inondation : **Débordement de cours d'eau**    Nature du repère : **Repère normalisé (décret n°2005-233)**

**Commentaires :** Repère normalisé implanté dans le cadre du PAPI Vienne-Clain

**Texte :** Mars 2017 La Clouère  
**Maximum de l'inondation :** Oui  
**Visibilité :** Oui    **État du repère :** Bon  
**Pérennité :** Longue    **Repère calculé :** Oui  
**PHEC :** Non
