Commune : **CHATEAU-LARCHER**Rivière : **La Clouère****Bâtiment (face au terrain de football)****Commentaires** : Il s'agit de l'arrière du bâtiment (long) au sud des terrains.**2**

Commune : **CHATEAU-LARCHER** | Rivière : **La Clouère**

Bâtiment (face au terrain de football)

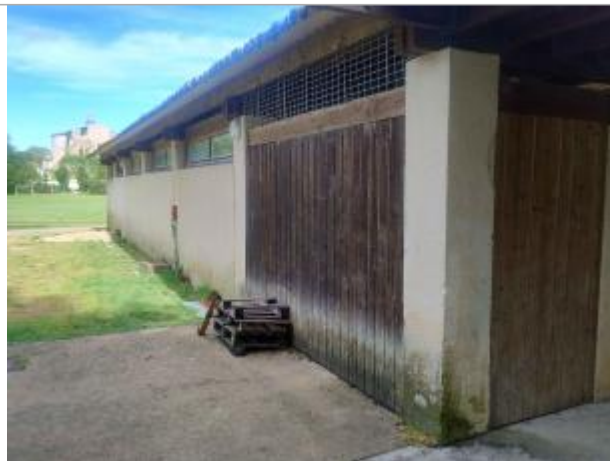
Vue sur le bâtiment (au sud des terrains)

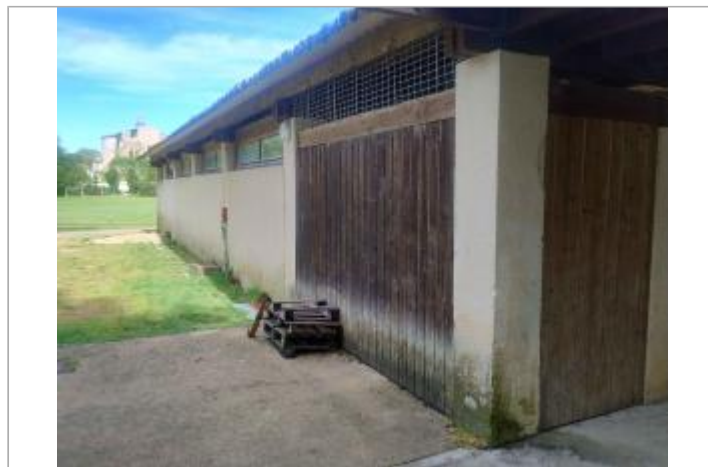
Vue sur le bâtiment (au sud des terrains)

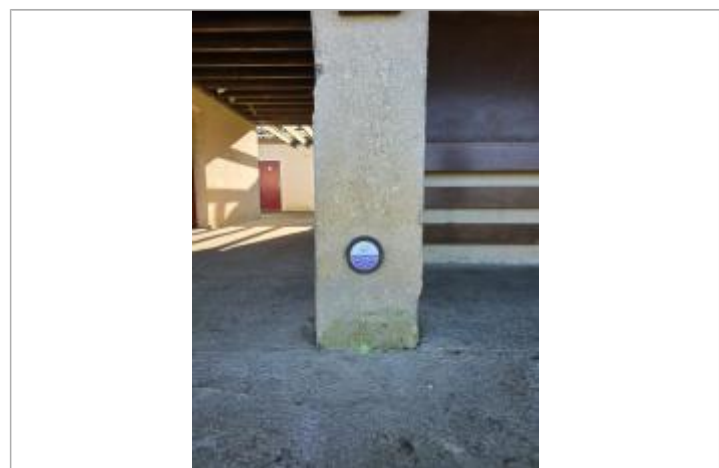
Nature de l'inondation : **Débordement de cours d'eau** Nature du repère : **Repère normalisé (décret n°2005-233)**

Commentaires : Repère normalisé implanté dans le cadre du PAPI Vienne-Clain

Texte : Mars 2017 La Clouère
Maximum de l'inondation : Oui
Visibilité : Oui **État du repère :** Bon
Pérennité : Longue **Repère calculé :** Oui
PHEC : Non

Repère installé sur bâtiment du stade de football
