Commune : **CHATEAU-LARCHER**Rivière : **La Clouère****Bâtiment (face au terrain de football)****Commentaires** : Il s'agit de l'arrière du bâtiment (long) au sud des terrains.**2** Repère(s) sur le site**GÉNÉRAL****Unité de gestion** : Vienne-Charente-Atlantique**Code** : WEB\_S\_202508265154 **Date de mise à jour** : 25/11/2025**Auteur** : EPTB\_Vienne

**GÉOLOCALISATION****Coordonnées WGS84** : X: 0.31512600 / Y: 46.41475700**Coordonnées RGF93 (Lambert 93)** X: 493815.53 / Y: 6594039.02**Coordonnées RGF93 (ETRS89)** : X: 0.315126 / Y: 46.414757**Code Hydro**: L23-0300 **Rive de référence**: Droite**2017**

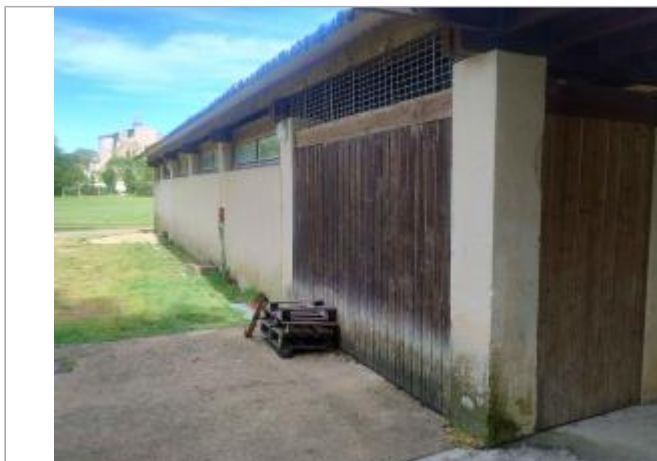
Vue sur le bâtiment (au sud des terrains)

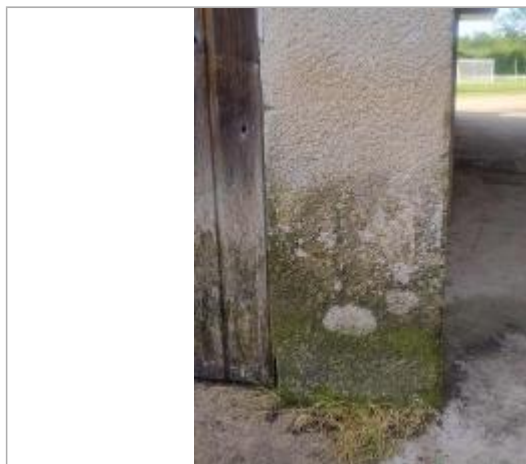
Nature de l'inondation : **Débordement de cours d'eau**Altitude calculée de l'eau : **95.28 m**Nature du repère : **Laisse d'inondation****Commentaires** : Laisse d'inondation à environ 80 cm du sol, associée à la crue de 2017 de la Clouère. La hauteur a été mesurée à côté de la grande porte en bois du bâtiment (niveau du pilier/coin du mur).**GÉNÉRAL****Code** : CHLA02**Date de mise à jour** :**Auteur** : EPTB\_Vienne

**MARQUE****Maximum de l'inondation** : Oui**Visibilité** : Oui**État du repère** : Bon**Pérennité** : Moyenne**Repère calculé** : Non**PHEC** : Non

Vue sur la laisse d'inondation
