Commune : **CHATEAU-LARCHER**Rivière : **La Clouère****Bâtiment (face au terrain de football)****Commentaires** : Il s'agit de l'arrière du bâtiment (long) au sud des terrains.**1**

GÉNÉRAL**Unité de gestion** : Vienne-Charente-Atlantique**Code** : WEB_S_202508265154**Date de mise à jour** : 25/11/2025**Auteur** : EPTB_Vienne

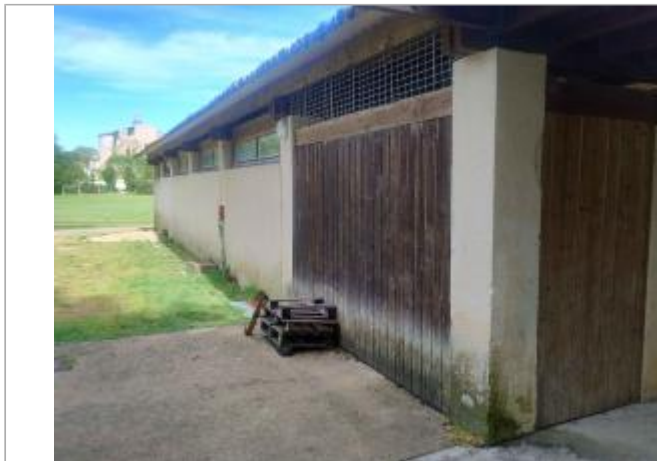
Vue sur le bâtiment (au sud des terrains)

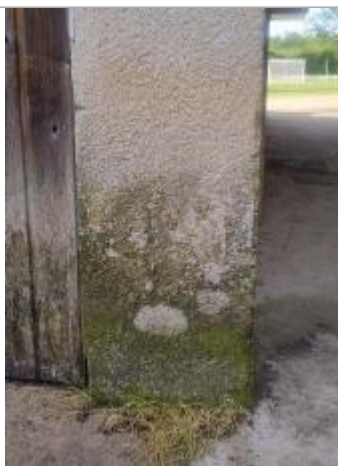
**2017**Nature de l'inondation : **Débordement de cours d'eau**Altitude calculée de l'eau : **95.28 m**Nature du repère : **Laisse d'inondation****Commentaires** : Laisse d'inondation à environ 80 cm du sol, associée à la crue de 2017 de la Clouère. La hauteur a été mesurée à côté de la grande porte en bois du bâtiment (niveau du pilier/coin du mur).**GÉNÉRAL****Code** : CHLA02**Date de mise à jour** :**Auteur** : EPTB_Vienne

Vue sur la laisse d'inondation
