Commune : POITIERS

5 rue de l'Abreuvoir

Rivière : Le Clain

Repère(s) sur le site

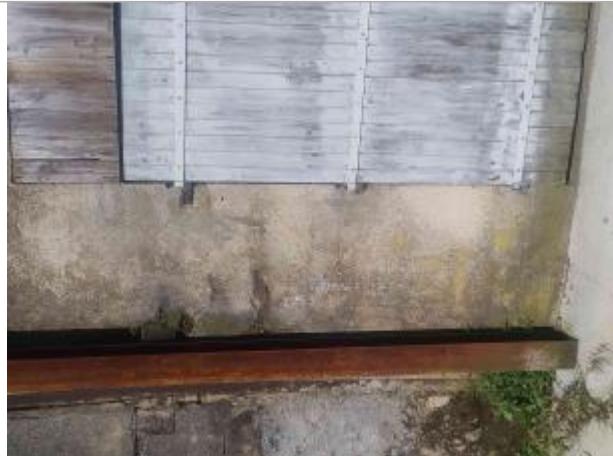
Commentaires : Façade de l'habitation

Vue sur le support (entre le pilier de soutien et le volet)

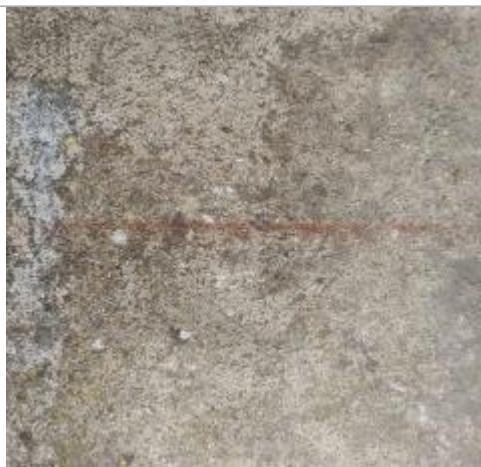
**1982**Nature de l'inondation : **Débordement de cours d'eau**Altitude calculée de l'eau : **71.31 m**Nature du repère : **Marque peinture ou encre****Commentaires :** Trait rouge sur la façade de l'habitation au 5 rue de l'Abreuvoir à 120 cm du sol. La hauteur du trait a été prise au coin du mur (côté volet/porte).**GÉNÉRAL****Code :** POITO1**Auteur :** EPTB_Vienne**Date de mise à jour :**

Vue sur le trait rouge
