Commune : **BUXEROLLES**Rivière : **Le Clain****Espace communal (cabanon)****Commentaires** : Cabanon dans un espace vert communal faisant face aux habitations 38 Q (de l'autre côté de la rue de Lessart).**1** Repère(s) sur le site**GÉNÉRAL****Unité de gestion** : Vienne-Charente-Atlantique**Code** : WEB\_S\_202508262731 **Date de mise à jour** : 25/11/2025**Auteur** : EPTB\_Vienne

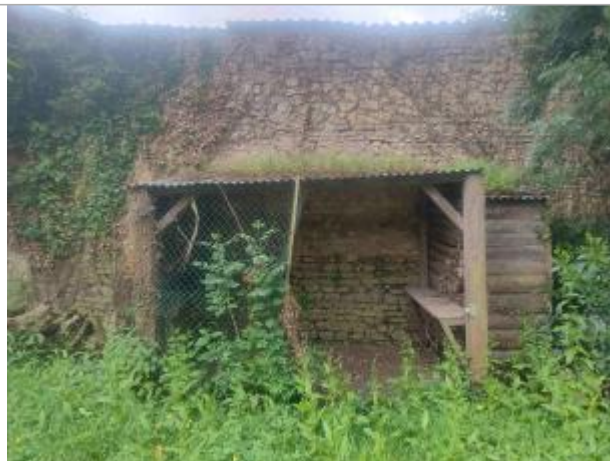
Vue sur le cabanon

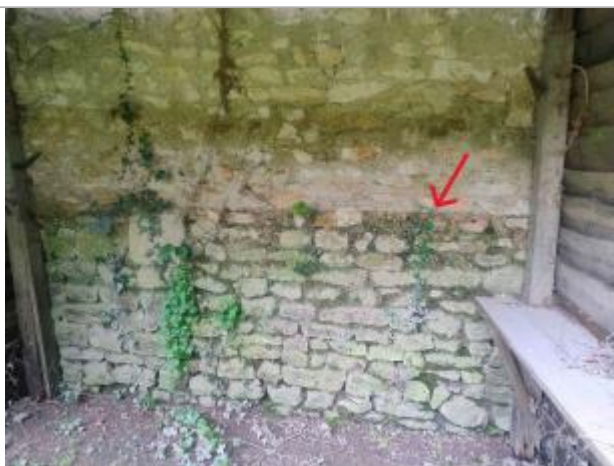
**MARQUE****Maximum de l'inondation** : Oui**Visibilité** : Oui**État du repère** : Bon**Pérennité** : Moyenne**Repère calculé** : Non**PHEC** : Non renseigné**SOURCE DE REPÉRAGE** : RECENSEMENT DES REPÈRES DE CRUES PAR L'EPTB VIENNE - PHASE OPÉRATIONNELLE DU PAPI VIENNE-CLAIN - 22/04/2024**Type de repérage** : Campagne de terrain post-inondation**Organisme** : Etablissement public du bassin de la Vienne

Vue sur la laisse d'inondation
