Commune : **BUXEROLLES**Rivière : **Le Clain**

Espace communal (cabanon)

Unité de gestion : Vienne-Charente-Atlantique**Code :** WEB_S_202508262731 **Date de mise à jour :** 25/11/2025**Auteur :** EPTB_Vienne

Code : BUXE02**Date de mise à jour :****Auteur :** EPTB_Vienne

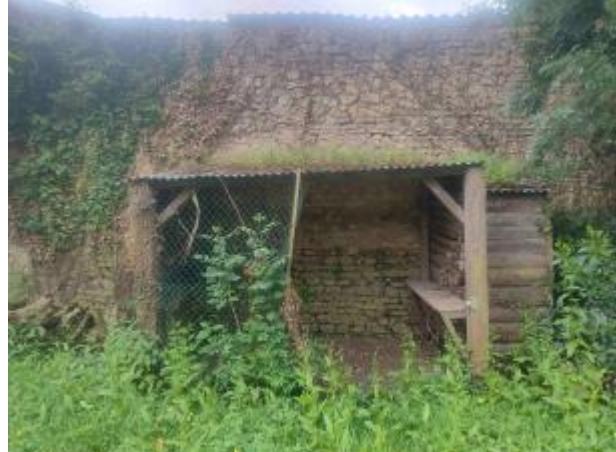
Commentaires : Cabanon dans un espace vert communal faisant face aux habitations 38 Q (de l'autre côté de la rue de Lessart).

Vue sur le cabanon
