Commune : **BUXEROLLES**Rivière : **Le Clain**

## Espace communal (cabanon)

**Unité de gestion :** Vienne-Charente-Atlantique**Code :** WEB\_S\_202508262731    **Date de mise à jour :** 25/11/2025**Auteur :** EPTB\_Vienne

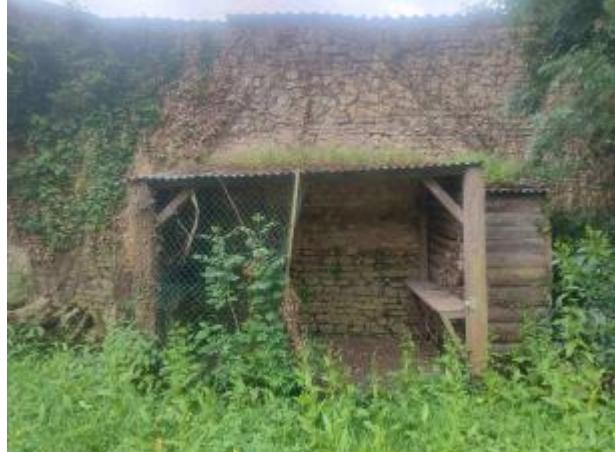
**Commentaires :** Cabanon dans un espace vert communal faisant face aux habitations 38 Q (de l'autre côté de la rue de Lessart).

Vue sur le cabanon

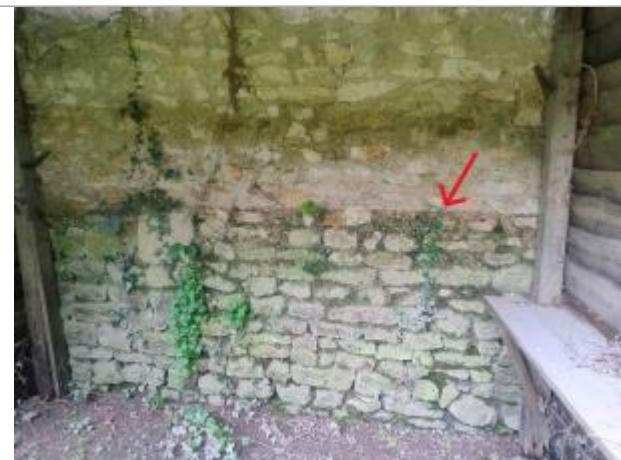
**Commentaires :** Laisse inondation avec importante incertitude sur l'année de la crue associée. Elle est à environ 128 cm du sol et est visible à l'intérieur du cabanon (espace vert - communal).

**Maximum de l'inondation :** Oui**Visibilité :** Oui**Pérennité :** Moyenne**PHEC :** Non renseigné**État du repère :** Bon**Repère calculé :** Non

Vue sur la laisse d'inondation
