Commune : **NOYAL-CHATILLON-SUR-SEICHE**Rivière : **La Seiche****Parking place Joseph Cugnot, près des poubelles****1** Repère(s) sur le site**GÉNÉRAL****Unité de gestion :** Vilaine-Côtiers Bretons**Code :** SPC_35206_025**Date de mise à jour :** 10/10/2025**Auteur :** SPC VCB

GÉOLOCALISATION**Coordonnées WGS84 :** X: -1.66669095 / Y: 48.03820690**Coordonnées RGF93 (Lambert 93) :** X: 352413.45 / Y: 6781143.57**Coordonnées RGF93 (ETRS89) :** X: -1.666691 / Y: 48.0382069**Code Hydro:** J74-0300**Rive de référence:** Droite**28 janvier 2025**

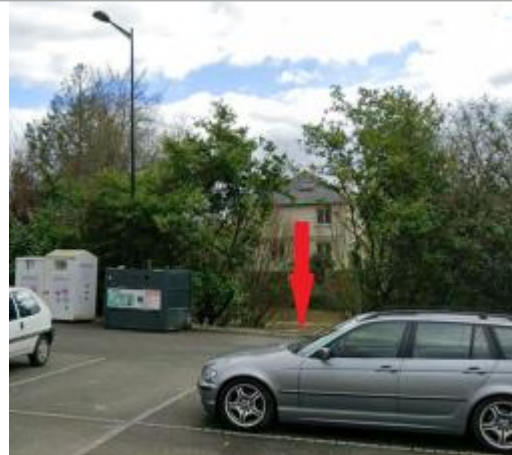
Parking place Joseph Cugnot, près des poubelles

Nature de l'inondation : **Débordement de cours d'eau**Altitude calculée de l'eau : **21.932 m**Nature du repère : **Laisse d'inondation****Commentaires :** Cette même laisse d'inondation a été relevé et nivelé par le CEREMA Ouest (21.932m IGN69) et Rennes-Métropole (21.858m IGN69). L'écart entre les deux relevés est d'environ 7cm.**GÉNÉRAL****Code :** SPC_35206_025_2025**Date de mise à jour :****Auteur :** SPC VCB

MARQUE**Maximum de l'inondation :** Oui**Visibilité :** Non**État du repère :** Disparu**Pérennité :** Aucune**Repère calculé :** Non**PHEC :** Oui**SOURCE DE REPÉRAGE : VISITE TERRAIN CEREMA - 14/10/2015****Type de repérage :** Campagne de terrain post-inondation**Organisme(s) :** CEREMA Ouest**LIMITE DE L'INONDATION SUR LE PARKING PLACE JOSEPH CUGNOT, PRÈS DES POUBELLES - 29/01/2025****Méthode :** Non renseigné**Organisme :** CEREMA Ouest**Commentaires sur le nivellement :** Cette même laisse d'inondation a été relevé et nivelé par le CEREMA Ouest (21.932m IGN69) et Rennes-Métropole (21.858m IGN69). L'écart entre les deux relevés est d'environ 7cm d'où l'ajout d'une incertitude.**Référence nivelée :** Marque d'inondation**Description référence du repère :** Limite de l'inondation sur le parking place Joseph Cugnot, près des poubelles**Système altimétrique :** NGF IGN 1969 (système normal)**Altitude de la référence (en m) :** 21.932 m**Altitude calculée de l'eau (en m) :** 21.932

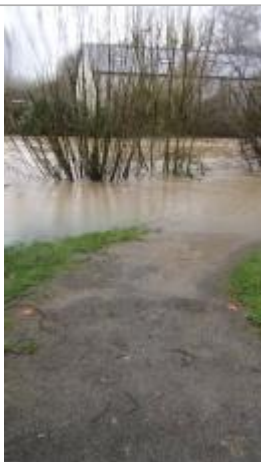
Parking place Joseph Cugnot, près des poubelles le 29/01/2025 - photo DDTM 35
