Commune : **NOYAL-CHATILLON-SUR-SEICHE**Rivière : **La Seiche****Parking place Joseph Cugnot, près des poubelles****1**Repère(s) sur
le site**GÉNÉRAL****Unité de gestion :** Vilaine-Côtiers Bretons**Code :** SPC_35206_025**Date de mise à jour :** 10/10/2025**Auteur :** SPC VCB

GÉOLOCALISATION**Coordonnées WGS84 :** X: -1.66669095 / Y: 48.03820690**Coordonnées RGF93 (Lambert 93) :** X: 352413.45 / Y: 6781143.57**Coordonnées RGF93 (ETRS89) :** X: -1.666691 / Y: 48.0382069**Code Hydro:** J74-0300**Rive de référence:** Droite

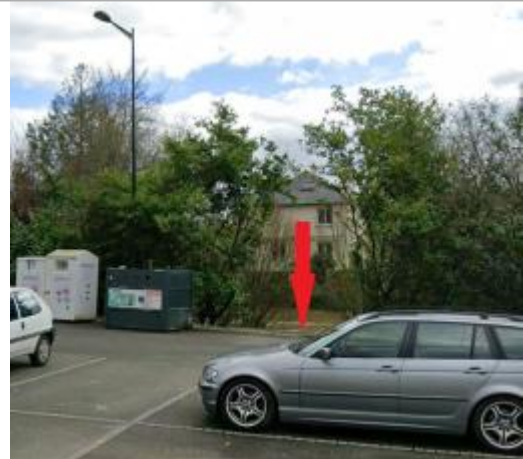
Parking place Joseph Cugnot, près des poubelles

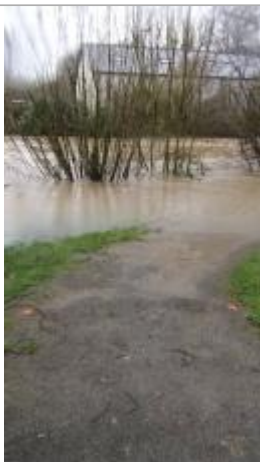
MARQUE**Maximum de l'inondation :** Oui**Visibilité :** Non**État du repère :** Disparu**Pérennité :** Aucune**Repère calculé :** Non**PHEC :** Oui**SOURCE DE REPÉRAGE : VISITE TERRAIN CEREMA - 14/10/2015****Type de repérage :** Campagne de terrain post-inondation**Organisme :** CEREMA Ouest**LIMITE DE L'INONDATION SUR LE PARKING PLACE JOSEPH CUGNOT, PRÈS DES POUBELLES - 29/01/2025****Méthode :** Non renseigné**Organisme :** CEREMA Ouest**Commentaires sur le nivellement :** Cette même laisse d'inondation a été relevé et nivelé par le CEREMA Ouest (21.932m IGN69) et Rennes-Métropole (21.858m IGN69). L'écart entre les deux relevés est d'environ 7cm d'où l'ajout d'une incertitude.**Référence nivelée :** Marque d'inondation**Description référence du repère :** Limite de l'inondation sur le parking place Joseph Cugnot, près des poubelles**Système altimétrique :** NGF IGN 1969 (système normal)**Altitude de la référence (en m) :** 21.932 m**Altitude calculée de l'eau (en m) :** 21.932 m

Parking place Joseph Cugnot, près des poubelles le 29/01/2025 - photo DDTM 35
