Commune : **BUXEROLLES**

Rivière : **Le Clain**

Parking face au 26 Rue de Lessart

SOURCE DE REPÉRAGE : RECENSEMENT DES REPÈRES DE CRUES PAR L'EPTB VIENNE - PHASE OPÉRATIONNELLE DU PAPI VIENNE-CLAIN - 22/04/2024

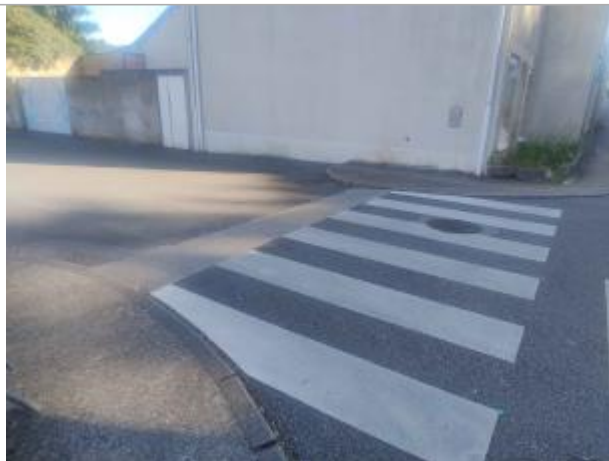
Vue sur l'entrée du parking (passage piéton)

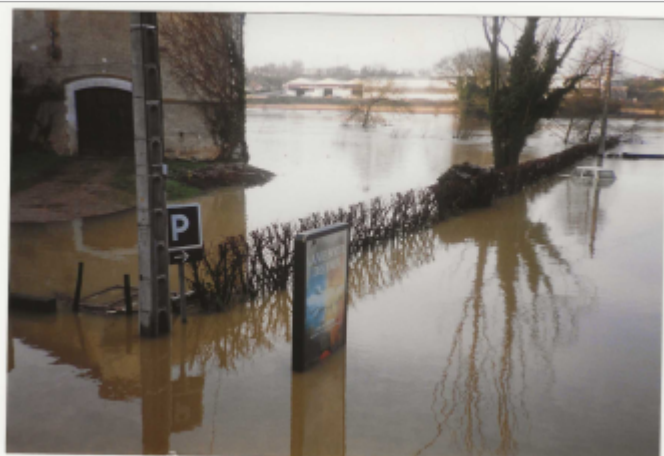
Commentaires : Il s'agit d'une photographie datant de 1994 illustrant une hauteur d'eau d'environ 60 cm du sol au niveau du Parking (faisant face au 26 rue de Lessart).

Vue sur le côté gauche du parking (© Patrice PETIT)

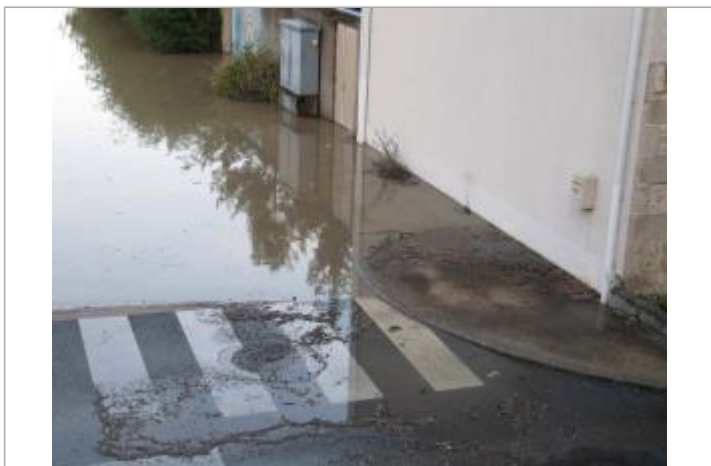
Commentaires : Il s'agit d'une photographie prise le 18 décembre 2011. Elle est associée à un témoignage indiquant que l'eau arrivait à ras du passage piéton.

Vue sur le passage piéton (entrée parking) © Patrice Petit

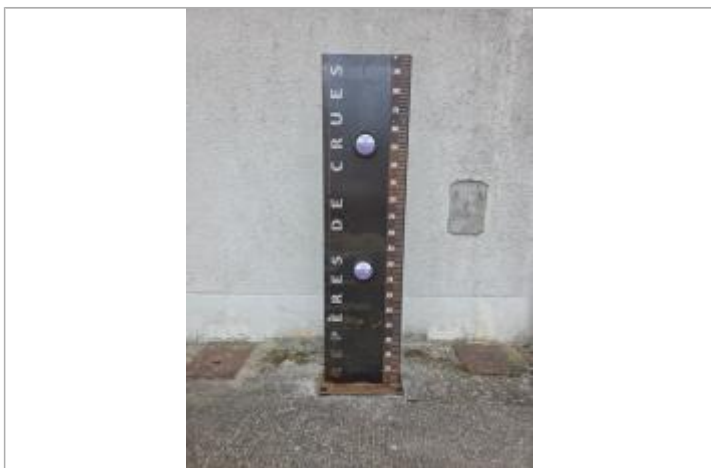
Commentaires : Repère normalisé implanté dans le cadre du PAPI Vienne-Clain

Texte : Décembre 1982 Le Clain
 Maximum de l'inondation : Oui
 Visibilité : Oui État du repère : Bon
 Pérennité : Longue

Repère BUXE01-R (en haut) et BUXE02-R installés sur un totem

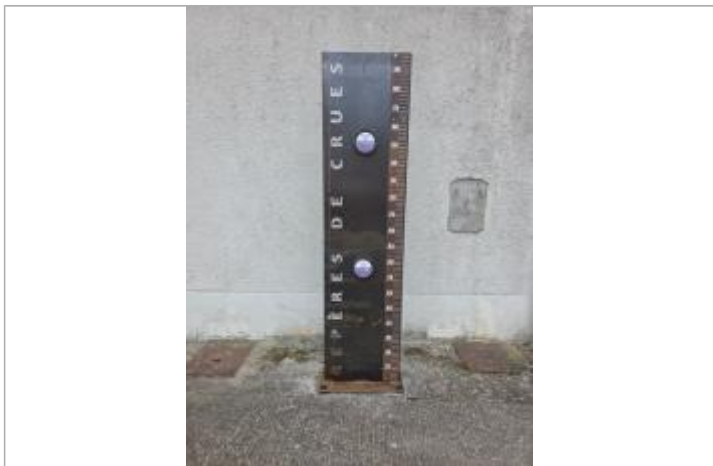
Commentaires : Repère normalisé implanté dans le cadre du PAPI Vienne-Clain

Texte : Janvier 1995 Le Clain
 Maximum de l'inondation : Oui
 Visibilité : Oui État du repère : Bon
 Pérennité : Longue Repère calculé : Oui
 PHEC : Non

Repères BUXE01-R et BUXE02-R (en bas) installés sur un totem
