Commune : **BUXEROLLES** | Rivière : **Le Clain**

Parking face au 26 Rue de Lessart

SOURCE DE REPÉRAGE : RECENSEMENT DES REPÈRES DE CRUES PAR L'EPTB VIENNE - PHASE OPÉRATIONNELLE DU PAPI VIENNE-CLAIN - 22/04/2024

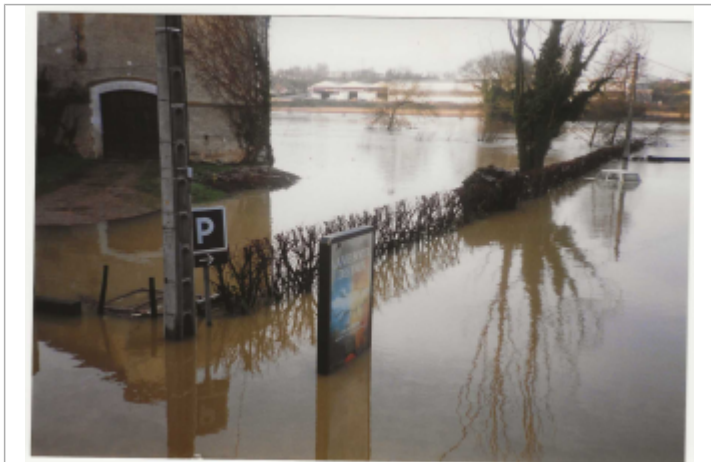
Code : BUXE10 **Date de mise à jour :** 26/11/2025
Auteur : EPTB_Vienne

Commentaires : Il s'agit d'une photographie datant de 1994 illustrant une hauteur d'eau d'environ 60 cm du sol au niveau du Parking (faisant face au 26 rue de Lessart).

Maximum de l'inondation : Oui
Visibilité : Oui **État du repère :** Disparu
Pérennité : Aucune **Repère calculé :** Non
PHEC : Non

Vue sur le côté gauche du parking (© Patrice PETIT)

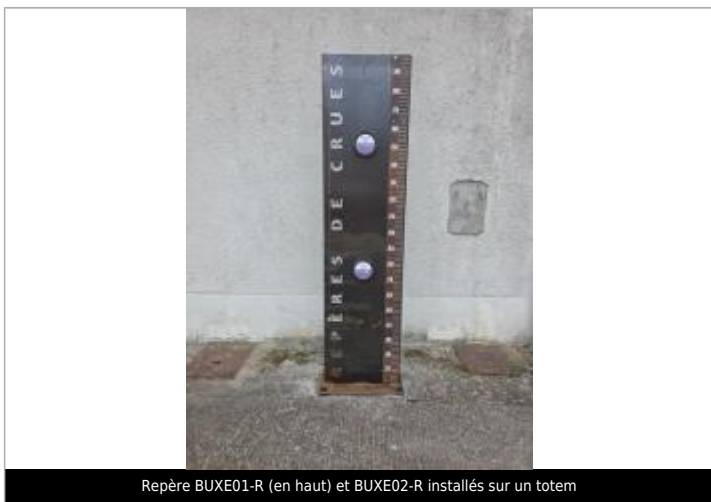
Code : BUXE01-R Date de mise à jour : 30/03/2026
 Auteur : EPTB_Vienne

Commentaires : Repère normalisé implanté dans le cadre du PAPI Vienne-Clain

Texte : Décembre 1982 Le Clain
 Maximum de l'inondation : Oui
 Visibilité : Oui État du repère : Bon
 Pérennité : Longue

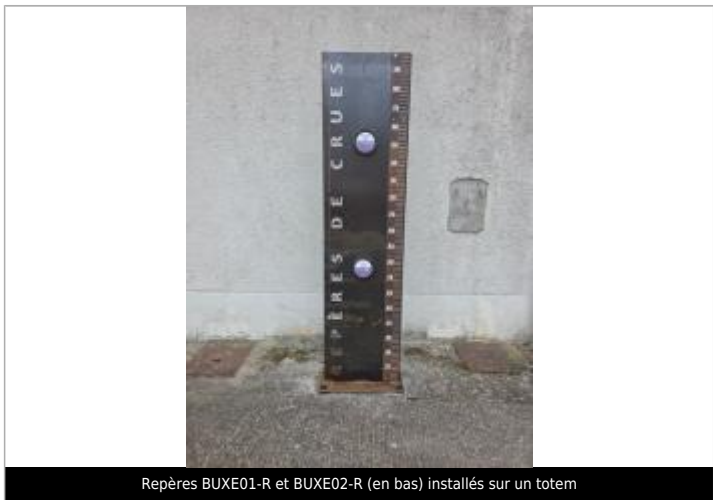
Code : BUXE02-R Date de mise à jour : 30/03/2026
 Auteur : EPTB_Vienne

Commentaires : Repère normalisé implanté dans le cadre du PAPI Vienne-Clain

Texte : Janvier 1995 Le Clain
 Maximum de l'inondation : Oui
 Visibilité : Oui État du repère : Bon
 Pérennité : Longue Repère calculé : Oui
 PHEC : Non
