Commune : **BUXEROLLES**

Parking face au 26 Rue de Lessart

Rivière : **Le Clain****2**Repère(s) sur
le site**GÉNÉRAL**

Code : BUXE10 **Date de mise à jour :**
Auteur : EPTB_Vienne **26/11/2025**

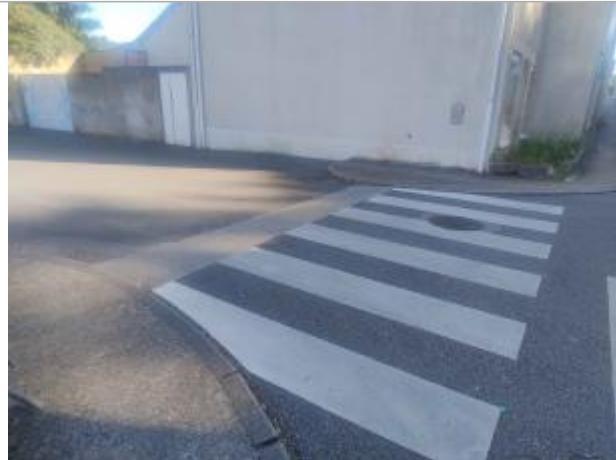
Vue sur l'entrée du parking (passage piéton)

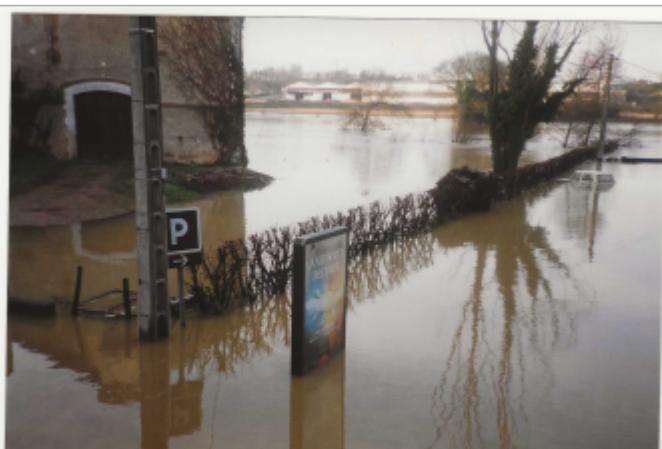
Commentaires : Il s'agit d'une photographie datant de 1994 illustrant une hauteur d'eau d'environ 60 cm du sol au niveau du Parking (faisant face au 26 rue de Lessart).

Vue sur le côté gauche du parking (© Patrice PETIT)

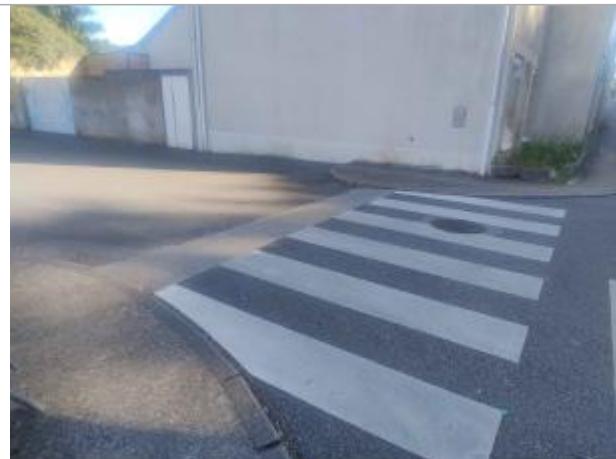
Vue sur l'entrée du parking (passage piéton)

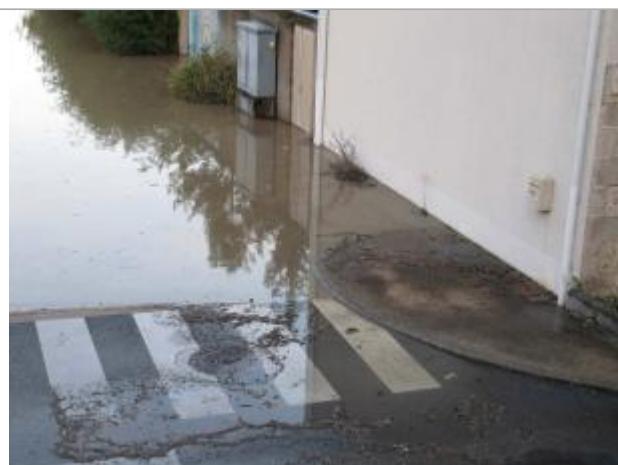
**18 décembre 2011**Nature de l'inondation : **Débordement de cours d'eau**Nature du repère : **Photographie****Commentaires :** Il s'agit d'une photographie prise le 18 décembre 2011. Elle est associée à un témoignage indiquant que l'eau arrivait à ras du passage piéton.**GÉNÉRAL****Code :** BUXE07**Auteur :** EPTB_Vienne**Date de mise à jour :**

Vue sur le passage piéton (entrée parking) © Patrice Petit
