Commune : **BUXEROLLES** | Rivière : **Le Clain**

Parking face au 26 Rue de Lessart

4 Repère(s) sur le site

Unité de gestion : Vienne-Charente-Atlantique
Code : WEB_S_202508271315 **Date de mise à jour :** 25/11/2025
Auteur : EPTB_Vienne

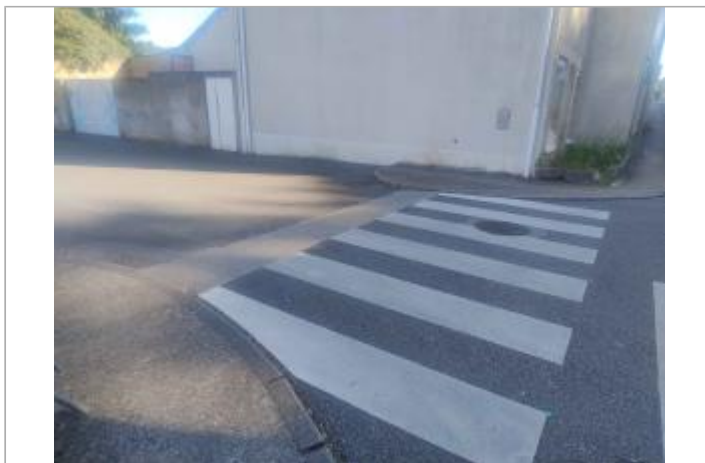
Vue sur l'entrée du parking (passage piéton)

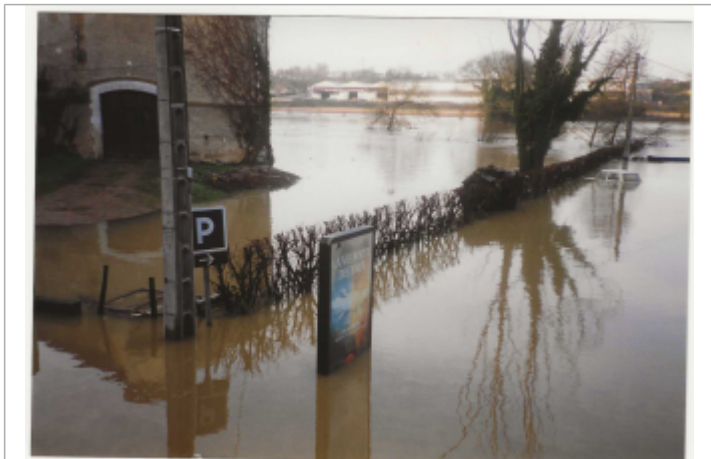
Code : BUXE10 **Date de mise à jour :** 26/11/2025
Auteur : EPTB_Vienne

Commentaires : Il s'agit d'une photographie datant de 1994 illustrant une hauteur d'eau d'environ 60 cm du sol au niveau du Parking (faisant face au 26 rue de Lessart).

Maximum de l'inondation : Oui
Visibilité : Oui **État du repère :** Disparu
Pérennité : Aucune **Repère calculé :** Non
PHEC : Non

Vue sur le côté gauche du parking (© Patrice PETIT)

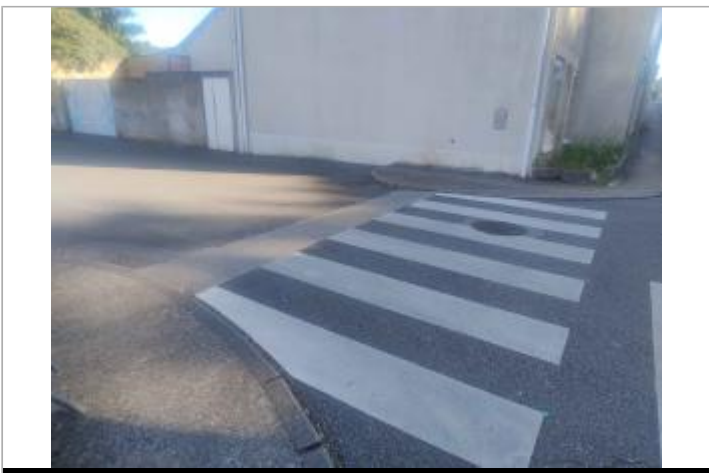
Vue sur l'entrée du parking (passage piéton)

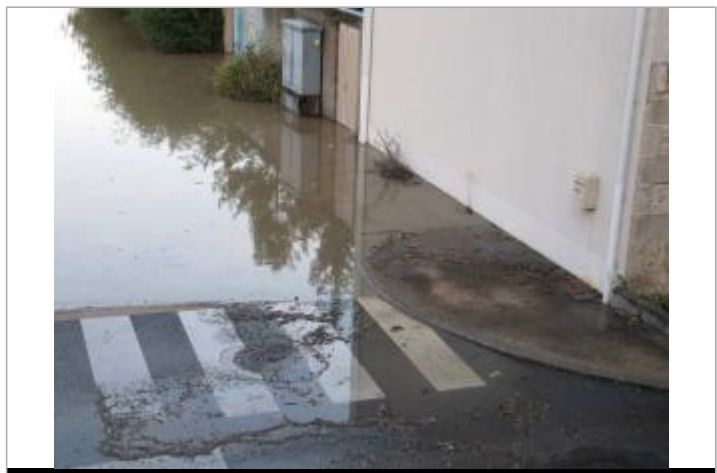
Code : BUXE07 Date de mise à jour : 26/11/2025
 Auteur : EPTB_Vienne

Commentaires : Il s'agit d'une photographie prise le 18 décembre 2011. Elle est associée à un témoignage indiquant que l'eau arrivait à ras du passage piéton.

Maximum de l'inondation : Oui
 Visibilité : Oui État du repère : Disparu
 Pérennité : Aucune Repère calculé : Non
 PHEC : Non

Vue sur le passage piéton (entrée parking) © Patrice Petit

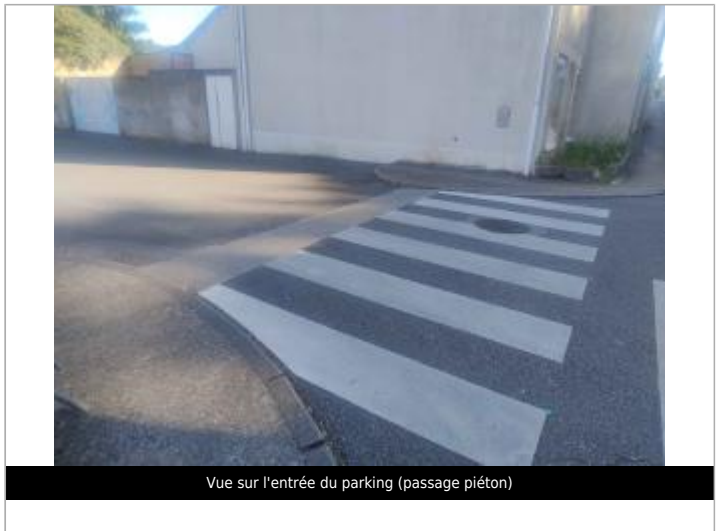
Code : BUXE01-R Date de mise à jour : 30/03/2026
 Auteur : EPTB_Vienne

Commentaires : Repère normalisé implanté dans le cadre du PAPI Vienne-Clain

Texte : Décembre 1982 Le Clain
 Maximum de l'inondation : Oui
 Visibilité : Oui État du repère : Bon
 Pérennité : Longue

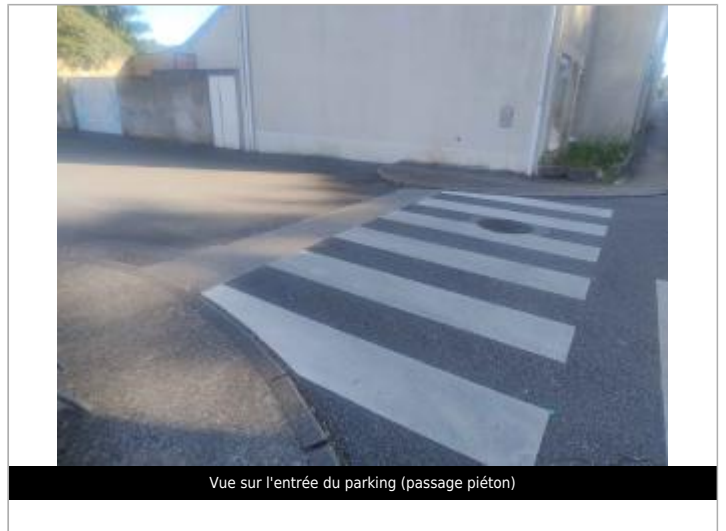
Code : BUXE02-R Date de mise à jour : 30/03/2026
 Auteur : EPTB_Vienne

Commentaires : Repère normalisé implanté dans le cadre du PAPI Vienne-Clain

Texte : Janvier 1995 Le Clain
 Maximum de l'inondation : Oui
 Visibilité : Oui État du repère : Bon
 Pérennité : Longue Repère calculé : Oui
 PHEC : Non
