Commune : **BUXEROLLES**

Rivière : **Le Clain**

Parking face au 26 Rue de Lessart

Code : BUXE07

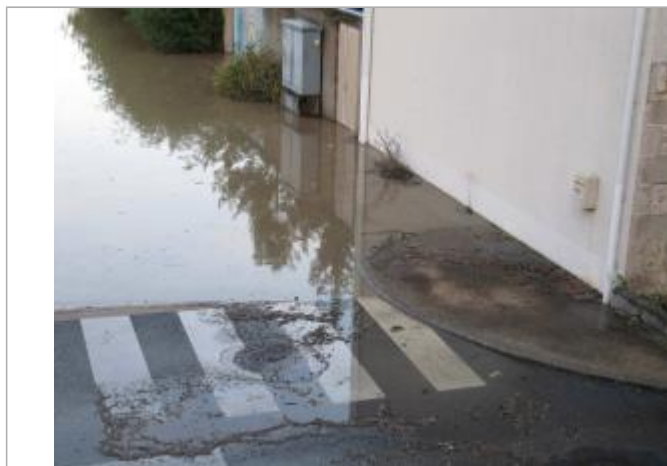
Commentaires : Il s'agit d'une photographie prise le 18 décembre 2011. Elle est associée à un témoignage indiquant que l'eau arrivait à ras du passage piéton.

Vue sur le passage piéton (entrée parking) © Patrice Petit
