Commune : **BUXEROLLES**

Rivière : **Le Clain**

Mur (peinture mural) - parking face au 26 rue de Lessart

Code : WEB_S_202508272939

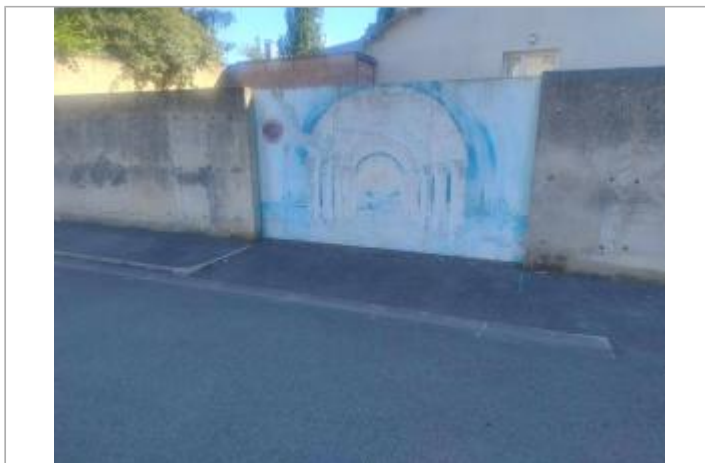
Vue sur le mur (peinture mural)

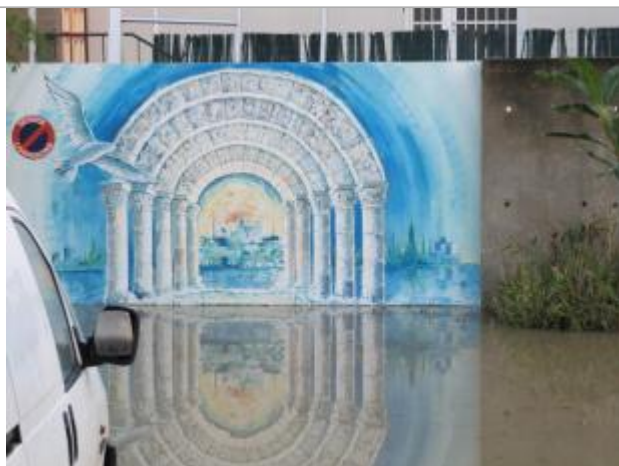
Commentaires : Il s'agit d'une photographie sur laquelle on constate que l'eau arrivait à ras de la peinture murale lors de la montée du Clain le 18 décembre 2011.

Vue sur la peinture murale (18/12/2018 - © Patrice PETIT)
