Commune : **BUXEROLLES** | Rivière : **Le Clain**

Terrain face au 10 rue de Clotet

GÉNÉRAL

Unité de gestion : Vienne-Charente-Atlantique
Code : WEB_S_202508270134 **Date de mise à jour :** 25/11/2025
Auteur : EPTB_Vienne

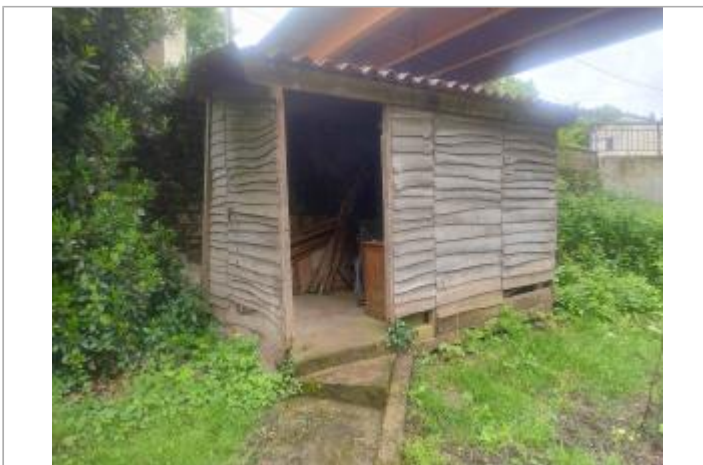
Vue sur le cabanon

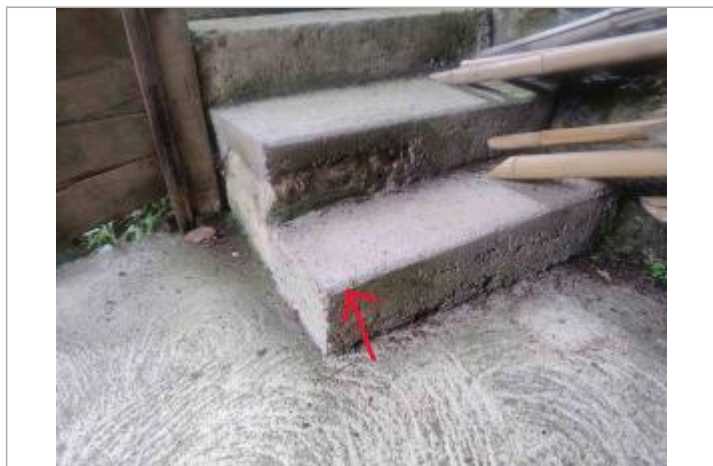
Commentaires : Témoignage oral donné par les propriétaires actuels et anciens : « L'eau est arrivée en mars 2020 à la première marche ». Cela équivalait à une hauteur de 32 cm environ. L'escalier est situé dans la cabane du terrain et mène vers la rue.

Vue sur la 1ère marche de l'escalier (niveau atteint par le Clain en mars 2020).

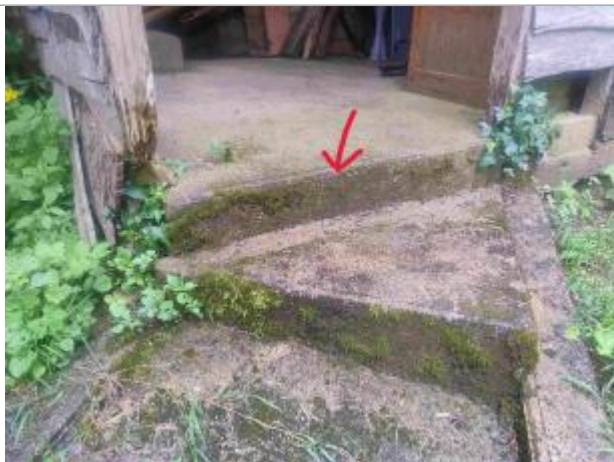
**Février 2024**Nature de l'inondation : **Débordement de cours d'eau**Nature du repère : **Témoignage oral****Commentaires :** Témoignage oral donné par les propriétaires actuels et anciens : « L'eau est arrivée en février 2024 en haut de la marche (escalier qui descend vers le Clain) ». À une hauteur qui correspond au seuil de la cabane.**GÉNÉRAL****Code :** BUXE13**Date de mise à jour :****Auteur :** EPTB_Vienne

Vue sur la marche identifiée dans le témoignage des propriétaires. (flèche rouge correspond à la hauteur de l'eau en février 2024)

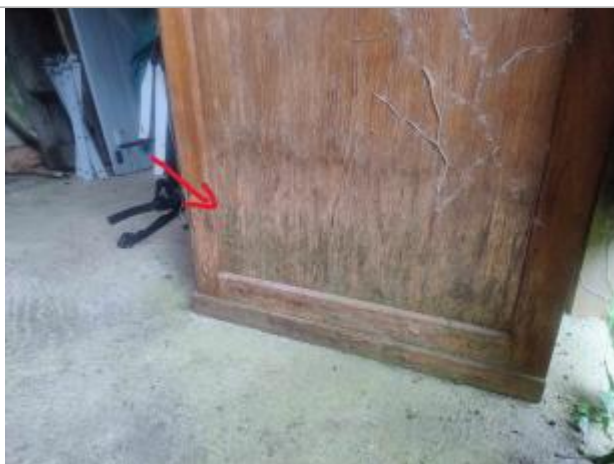
Commentaires : Laisse d'inondation présente sur un bureau entreposé dans le cabanon. La laisse est à environ 32 cm du sol. Cette identification est associée à un témoignage des anciens et actuels propriétaires qui date cette laisse à Mars 2020.

Vue sur la laisse d'inondation
