Commune : **BUXEROLLES****Terrain face au 10 rue de Clotet**Rivière : **Le Clain****3**Repère(s) sur  
le site**GÉNÉRAL****Unité de gestion :** Vienne-Charente-Atlantique**Code :** WEB\_S\_202508270134**Date de mise à jour :** 25/11/2025**Auteur :** EPTB\_Vienne

**Mars 2020**Nature de l'inondation : **Débordement de cours d'eau**Nature du repère : **Témoignage oral****Commentaires :** Témoignage oral donné par les propriétaires actuels et anciens : « L'eau est arrivée en mars 2020 à la première marche ». Cela équivaut à une hauteur de 32 cm environ. L'escalier est situé dans la cabane du terrain et mène vers la rue.**GÉNÉRAL****Code :** BUXE12**Auteur :** EPTB\_Vienne**Date de mise à jour :**

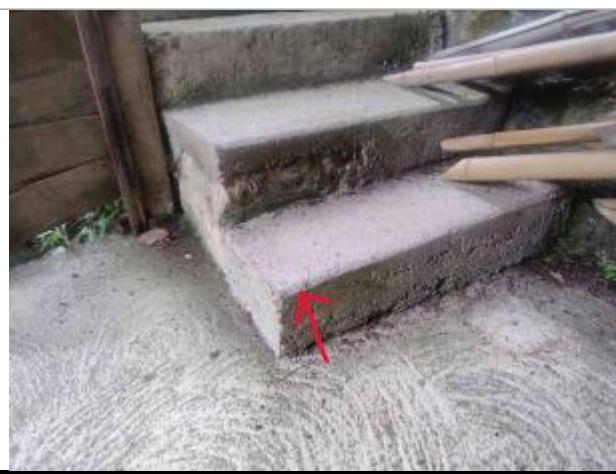
Vue sur la 1ère marche de l'escalier (niveau atteint par le Clain en mars 2020).

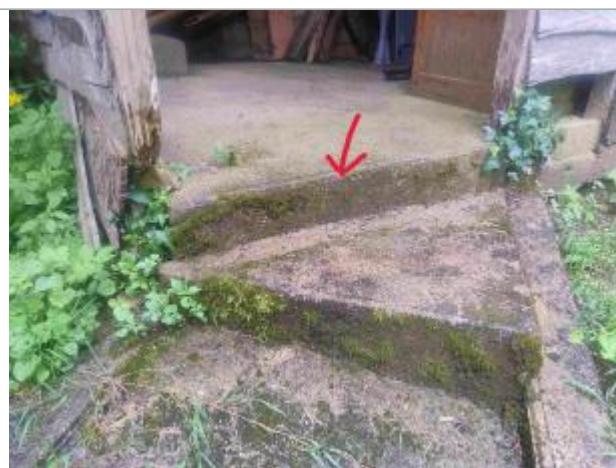
**Février 2024**Nature de l'inondation : **Débordement de cours d'eau**Nature du repère : **Témoignage oral****Commentaires :** Témoignage oral donné par les propriétaires actuels et anciens : « L'eau est arrivée en février 2024 en haut de la marche (escalier qui descend vers le Clain) ». À une hauteur qui correspond au seuil de la cabane.**GÉNÉRAL****Code :** BUXE13**Auteur :** EPTB\_Vienne**Date de mise à jour :**

Vue sur la marche identifiée dans le témoignage des propriétaires. (flèche rouge correspond à la hauteur de l'eau en février 2024)

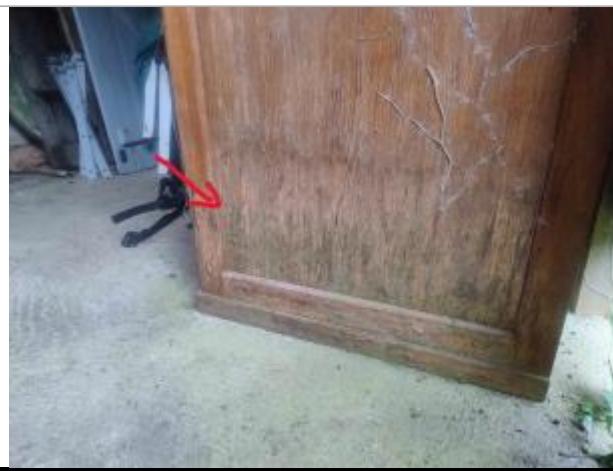
**Mars 2020**Nature de l'inondation : **Débordement de cours d'eau**Nature du repère : **Laisse d'inondation****Commentaires :** Laisse d'inondation présente sur un bureau entreposé dans le cabanon. La laisse est à environ 32 cm du sol. Cette identification est associée à un témoignage des anciens et actuels propriétaires qui date cette laisse à Mars 2020.**GÉNÉRAL****Code :** BUXE11**Auteur :** EPTB\_Vienne**Date de mise à jour :**

Vue sur la laisse d'inondation
