Commune : **BUXEROLLES**Rivière : **Le Clain****Terrain face au 10 rue de Clotet****3**Repère(s) sur  
le site**GÉNÉRAL****Unité de gestion :** Vienne-Charente-Atlantique**Code :** WEB\_S\_202508270134**Date de mise à jour :** 25/11/2025**Auteur :** EPTB\_Vienne

**GÉNÉRAL****Code :** BUXE11**Date de mise à jour :****Auteur :** EPTB\_Vienne

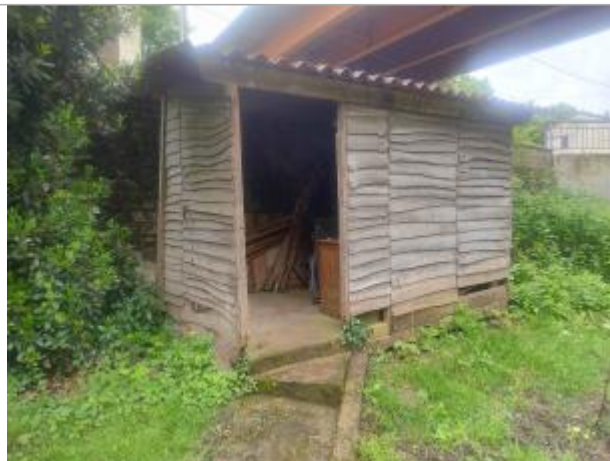
Vue sur le cabanon

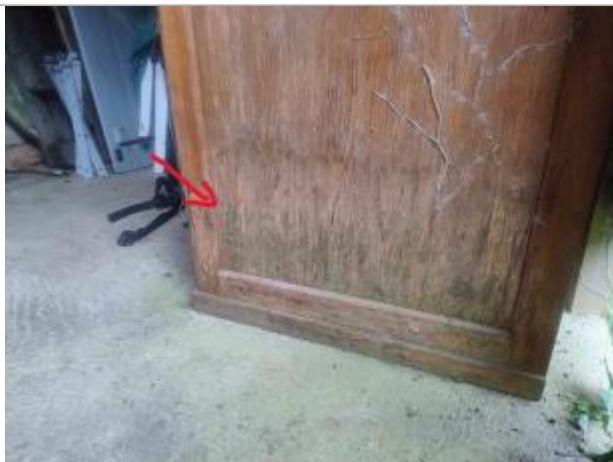
**Commentaires :** Laisse d'inondation présente sur un bureau entreposé dans le cabanon. La laisse est à environ 32 cm du sol. Cette identification est associée à un témoignage des anciens et actuels propriétaires qui date cette laisse à Mars 2020.

Vue sur la laisse d'inondation
