Commune : **BUXEROLLES**Rivière : **Le Clain****Terrain face au 10 rue de Clotet****3** Repère(s) sur le site**GÉNÉRAL****Unité de gestion :** Vienne-Charente-Atlantique**Code :** WEB_S_202508270134 **Date de mise à jour :** 25/11/2025**Auteur :** EPTB_Vienne

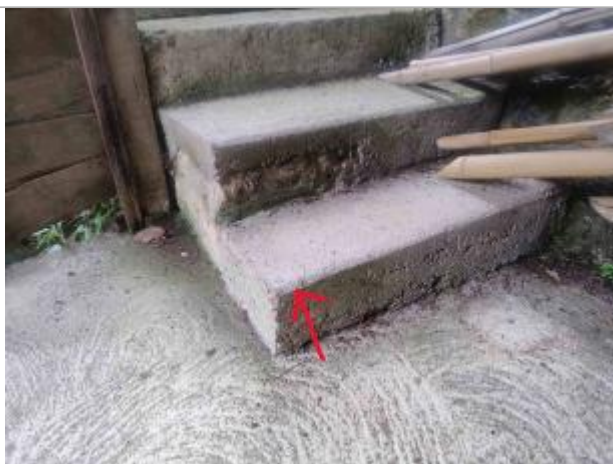
**Mars 2020**Nature de l'inondation : **Débordement de cours d'eau**Nature du repère : **Témoignage oral****Commentaires :** Témoignage oral donné par les propriétaires actuels et anciens : « L'eau est arrivée en mars 2020 à la première marche ». Cela équivalait à une hauteur de 32 cm environ. L'escalier est situé dans la cabane du terrain et mène vers la rue.**GÉNÉRAL****Code :** BUXE12**Date de mise à jour :****Auteur :** EPTB_Vienne

Vue sur la 1ère marche de l'escalier (niveau atteint par le Clain en mars 2020).
