Commune : **BUXEROLLES****Terrain face au 10 rue de Clotet**Rivière : **Le Clain****3**Repère(s) sur  
le site**GÉNÉRAL****Unité de gestion :** Vienne-Charente-Atlantique**Code :** WEB\_S\_202508270134**Date de mise à jour :** 25/11/2025**Auteur :** EPTB\_Vienne

**SOURCE DE REPÉRAGE : RECENSEMENT DES REPÈRES DE CRUES PAR L'EPTB VIENNE - PHASE OPÉRATIONNELLE DU PAPI VIENNE-CLAIN - 22/04/2024****Type de repérage :** Campagne de terrain post-inondation**Organisme :** Etablissement public du bassin de la Vienne

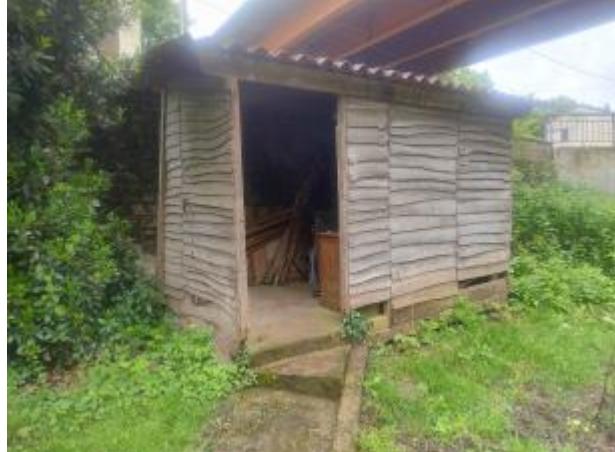
Vue sur le cabanon

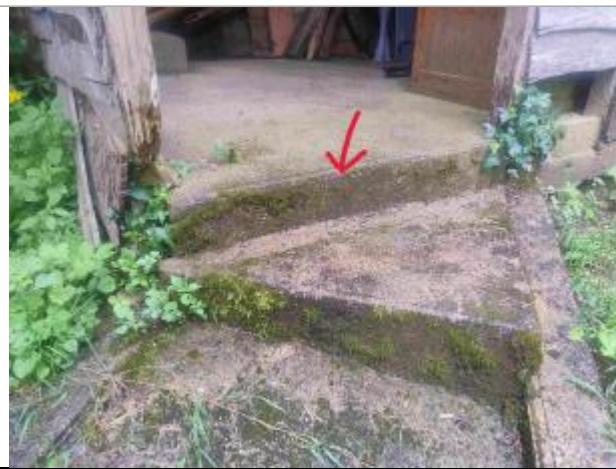
**Commentaires :** Témoignage oral donné par les propriétaires actuels et anciens : « L'eau est arrivée en février 2024 en haut de la marche (escalier qui descend vers le Clain) ». À une hauteur qui correspond au seuil de la cabane.

Vue sur la marche identifiée dans le témoignage des propriétaires. (flèche rouge correspond à la hauteur de l'eau en février 2024)
